## Informe sobre los valores arquitectónicos y urbanos del edificio del Mercado de Abastos de Elche, obra de Santiago Pérez Aracil, 1956-1962

24/11/2021

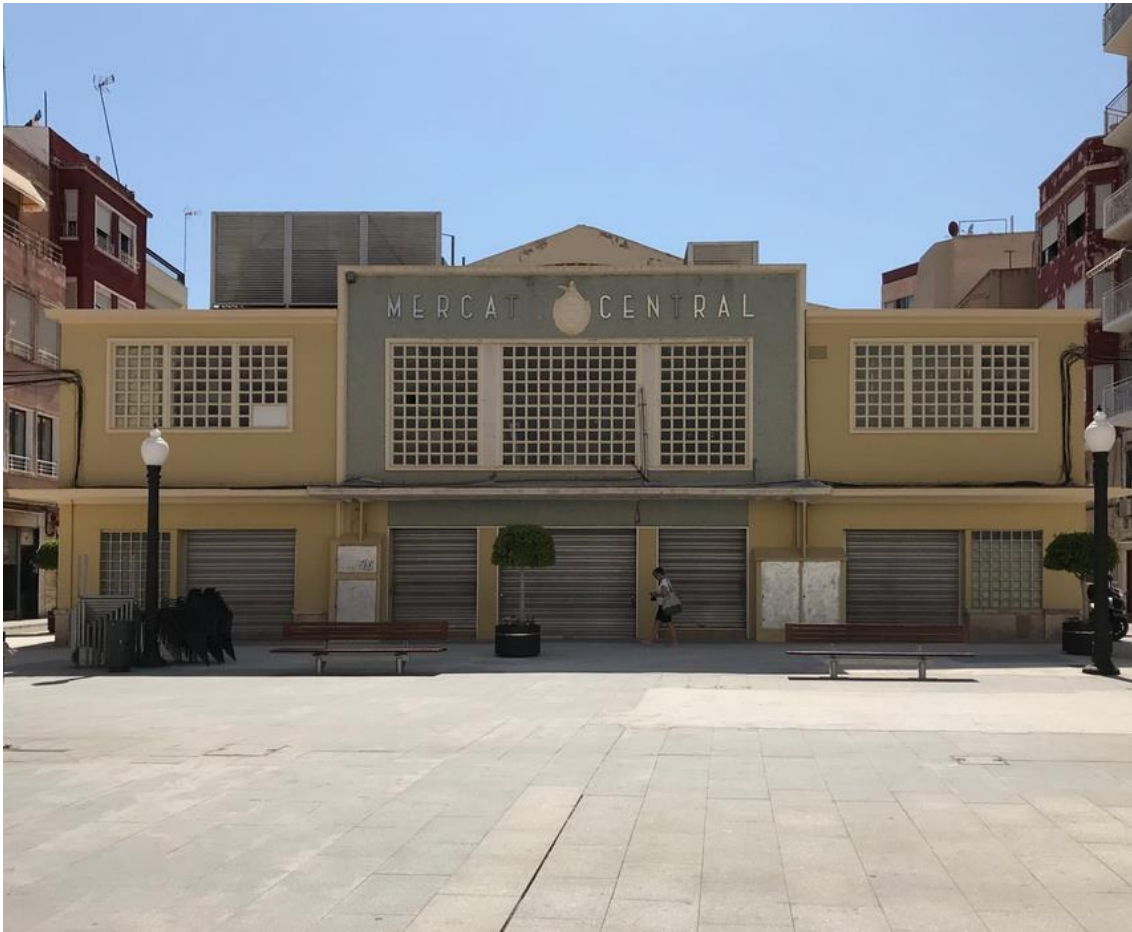
**Fig. 00a: Fachada Este del Mercat Central de Elche recayente a la plaza de les Flors (autor: 2021-07-21)**

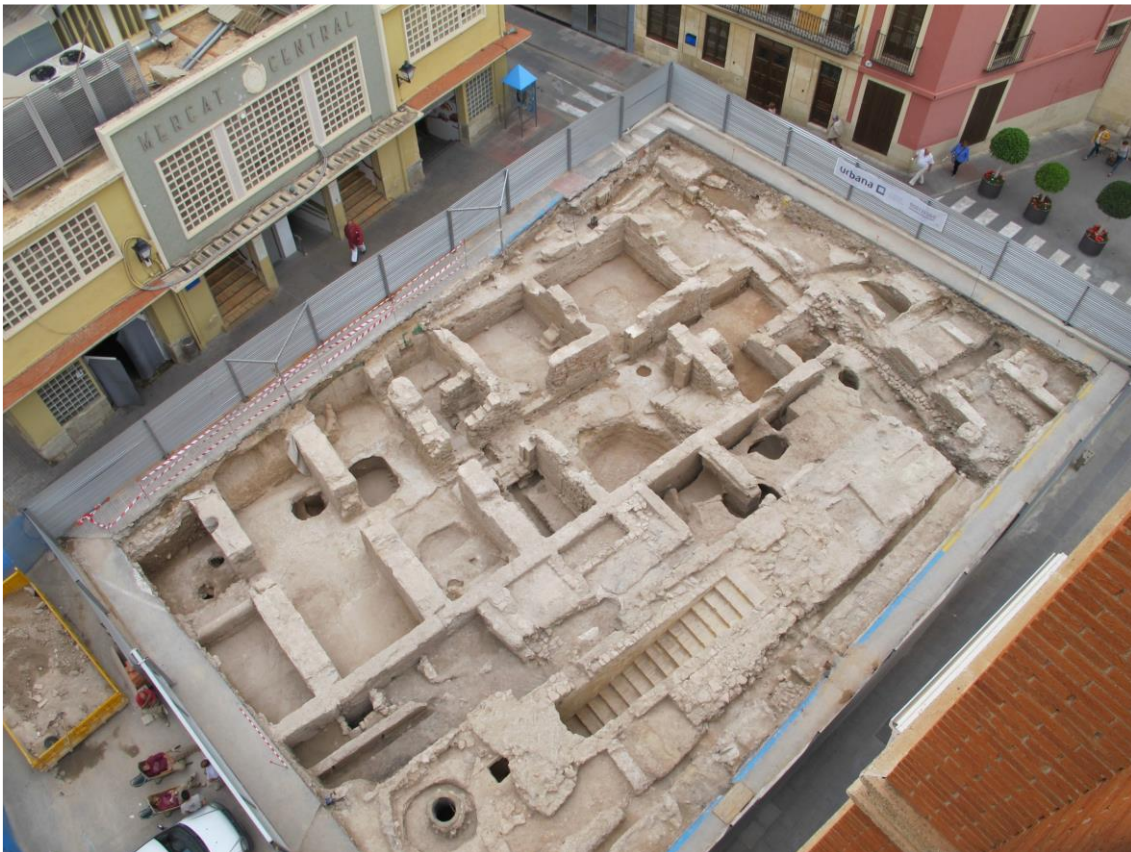
**Fig. 00b: Vista aérea de los baños árabes aparecidos en la plaza de la Fruita (foto: Ana Valero, ca. 2018)**

fehacientemente documentadas y datadas: buena muestra serían los Baños Árabes (s. XII) ubicados en el convento de la Merced (extramuros) y declarados BRL (Bien de Relevancia Local, de conformidad con la Ley del Patrimonio Valenciano de 1998 y 2007) y el segundo conjunto de Baños Árabes del Mercado (s. XI), descubiertos en 2014 (Fig. 00b) y excavados y puestos en valor recientemente, que se ubican en la plaza de la Fruita (antes plaza Major) delante de la fachada de poniente del actual Mercat Central.

Un nuevo informe de Conselleria, ya de 2018, abordaba la mayor complejidad del Mercat Central y su entorno al descubrirse unos baños árabes bajo la plaza de la Fruita (Fig. 00b). En dicho informe, el Servicio de Patrimonio emitía la siguiente conclusión: “VALORACIÓN: El actual mercado es posterior a la mayoría de las edificaciones del Conjunto Histórico, Recinto Histórico-Artístico y Núcleo Histórico Tradicional de Elche. Se proyectó como una gran ampliación del anterior mercado de 1939 sin respeto a la trama urbana existente, como un macro-volumen impactante y fuera de escala, hermético y cerrado, sin transparencia y permeabilidad desde el exterior, todo ello a diferencia del anterior mercado al que sustituyó [...]. El mercado de 1939 de Santiago Pérez Aracil, era conceptualmente una "PÉRGOLA" de protección de los puestos de intercambio, a manera de plaza. Se podría concluir, que la trama urbana inicial del área en la que se ubica el actual mercado, HA SUFRIDO UNA ENORME TRANSFORMACIÓN EN LOS SIGLOS XIX Y XX, y en especial en este último, [...] hasta llegar al PRI aprobado definitivamente en 2013, donde se plantea una ligera variación en su alineación actual, no así en su versión de 2012 y Estudio de Integración Paisajística que le acompaña. El actual Mercado Central, al contrario que el existente [...], al que sustituyó, no tuvo en consideración la integración en el entorno, el respeto a los ejes, viales, paisaje urbano y perspectivas, ni las dimensiones óptimas compositivas de la propuesta edilicia de la actuación que se proyectaba, en nuestra opinión, se introdujo un elemento en cierta forma fuera de escala respecto del Recinto Histórico, área "intramuros" y NHT (Núcleo Histórico Tradicional)” (López 2018).

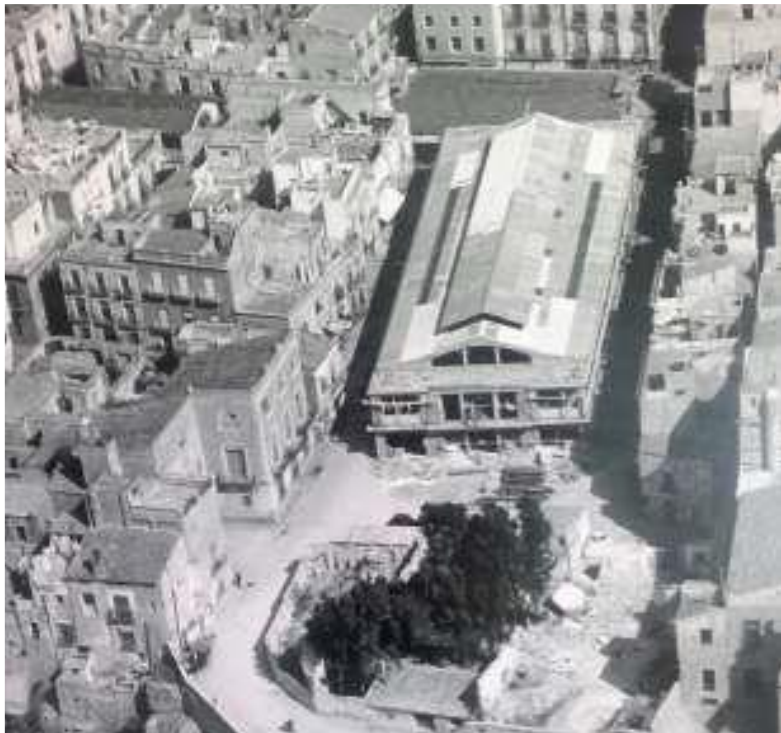
**Fig. 01: Fotografía aérea del Mercat Central durante su construcción (ca. 1961)**  
(fuente: Plan de Reforma Interior de Mejora, 2013)
