Negociat:	Policía Local
Data:	18/06/2023
Assumpte:	Informe sobre carriles-bici

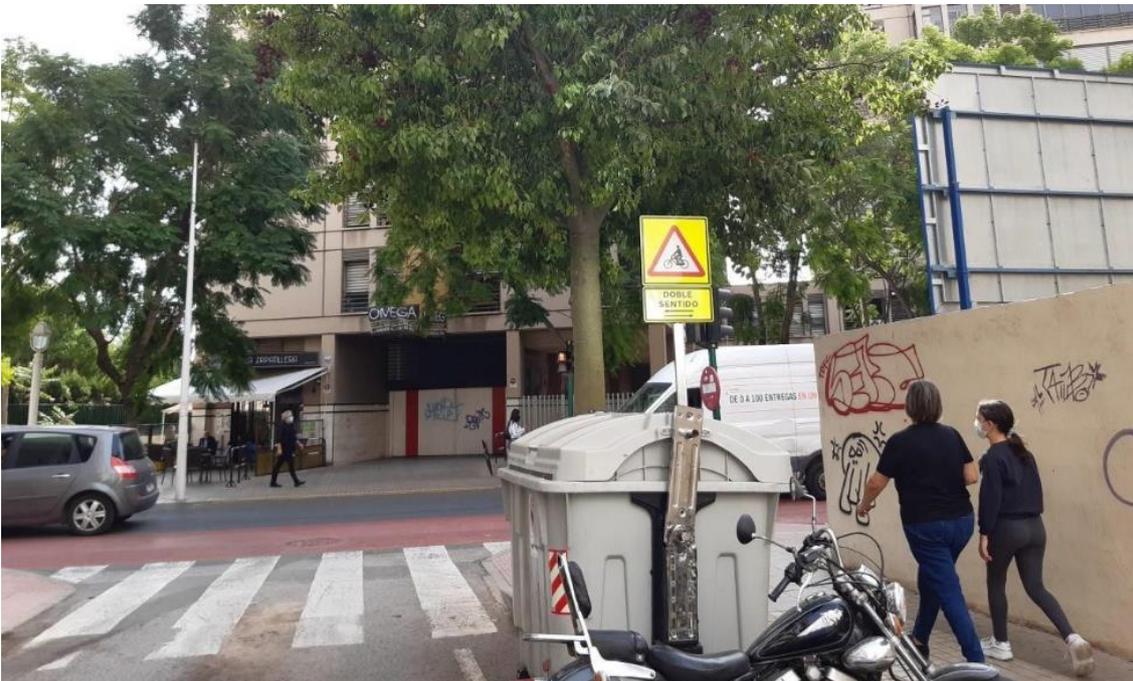
Con respecto a la seguridad de la circulación para ciclistas, peatones y vehículos a motor, el principal inconveniente de las vías indicadas en este informe, es en primer lugar, el peligro que supone la bidireccionalidad de los carriles ciclables, al no quedar totalmente segregados del resto de la calzada, como es el caso de las intersecciones de los viales perpendiculares a la calzada con carril ciclable habilitado, independientemente de la señalización de peligro Ceda el Paso (R-1) con pictograma de carril ciclable bidireccional existente en los cruces de acceso a los viales donde se han habilitado dichos carriles. (imagen 1).

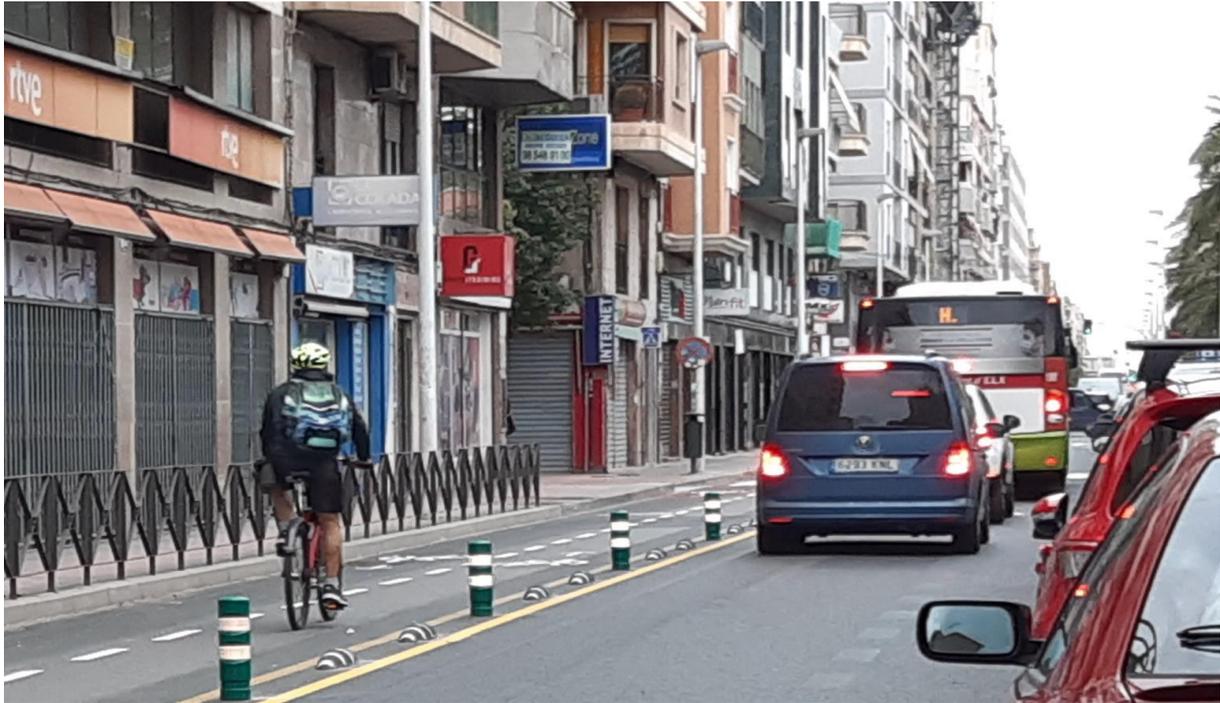
Asimismo, en este tramo de vía, si los vehículos estacionados en fila no quedan lo suficientemente pegados al bordillo de la acera y sobresalen demasiado, por el ancho del carril pueden generar no solo roces, sino que vehículos de gran tamaño como autobuses o camiones de reparto puedan llegar a bloquear la vía por imposibilidad de paso. (imagen 2)

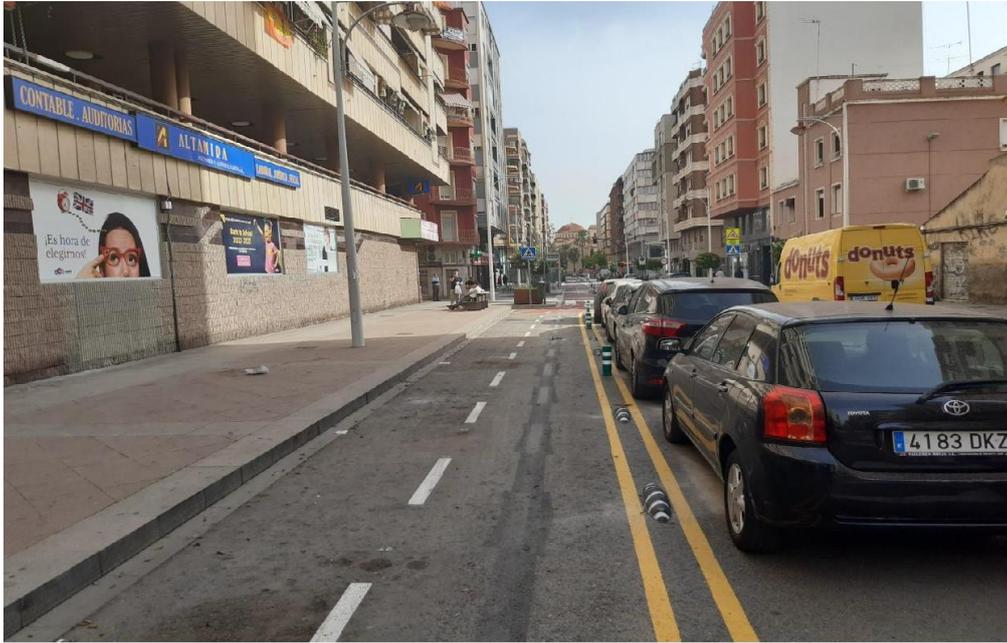
En otros casos, añadido a las dificultades indicadas para los conductores, la ubicación de espacios de estacionamiento en el centro de la calzada junto a los carriles ciclables, como ocurre en un tramo de la Calle José M.^a Buck, representa un peligro potencial al paso de ciclistas por causa de posibles aperturas de puertas de los vehículos estacionados, pues independientemente de la plaza del conductor, con visión trasera asistida por el espejo retrovisor, los ocupantes de los asientos traseros, sin esta ayuda, pueden abrir sorpresivamente la puerta del vehículo. Para evitar estas situaciones en ciudades como Barcelona o Zaragoza, los ingenieros han habilitado los carriles ciclables en un lado de la calzada libre de estacionamientos (imagen 3).

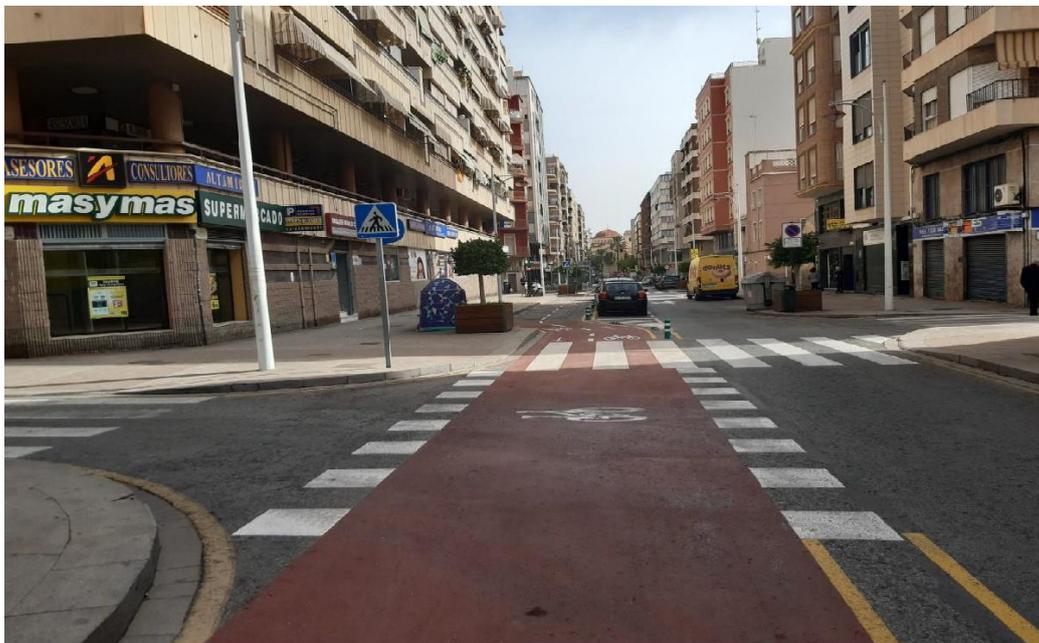
Observamos también peligro en los carriles ciclables bidireccionales en la circulación entre ciclistas y peatones, ya que estos últimos al cruzar por un paso habilitado para ellos en calzadas de un solo sentido de circulación no acostumbran a observar la circulación en ambos sentidos. Téngase en cuenta que aún advirtiendo a los conductores que acceden transversalmente a una calzada con carril ciclable con la señal R-1 no se advierte de igual modo a los peatones al respecto en los pasos cebrados (imagen 3).

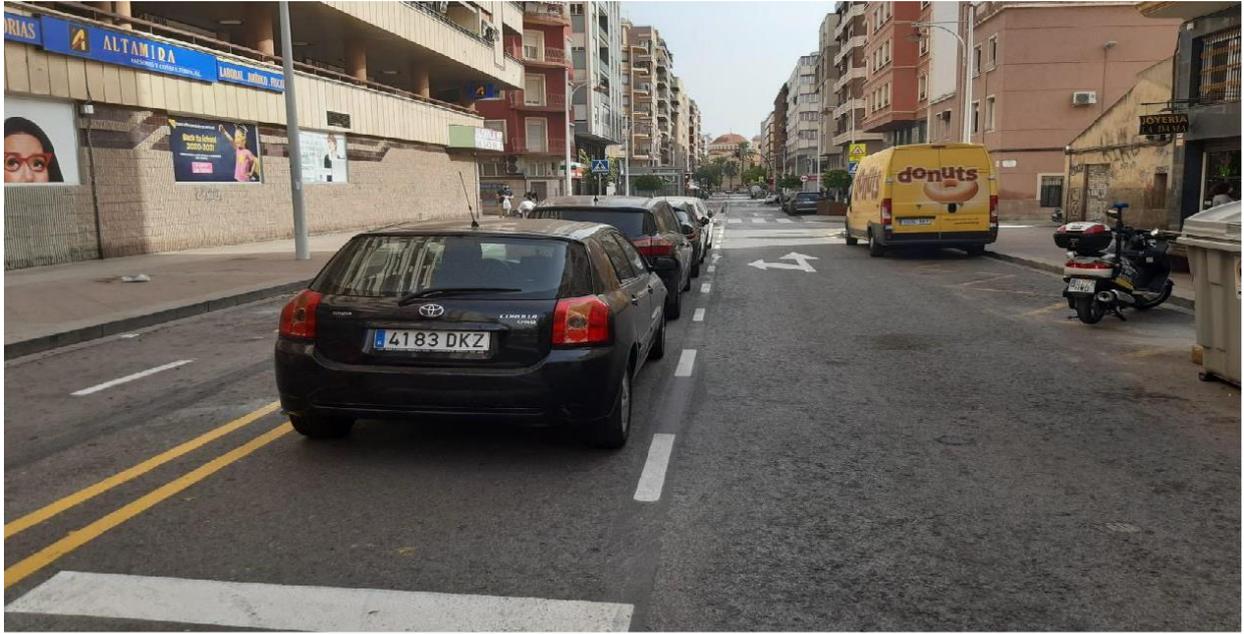
Por otra parte, se produce una reducción masiva del ancho de calzada habilitada para la circulación de vehículos a motor con la habilitación de estacionamientos en el centro de la calzada, lo que dificulta el posible paso de vehículos de las categorías M o N. Así, se generan importantes problemas de tráfico en la Avda. Juan Carlos I a las horas de entrada y salida del colegio Jesuitinas, con retenciones de vehículos que llegan a ocupar Calle Daoiz, Porta de la Morera, llegando incluso a Calle Curtidores. Asimismo, se colapsa la Avenida Juan Carlos I hasta Puente Ortices y la Calle Durán al no poder acceder a la Avenida Juan Carlos I. Este problema se produce principalmente, no tanto por los usuarios que tratan de parar en el carril de circulación para que sus alumnos del centro bajen del vehículo hasta el colegio, sino por aquellos conductores que observan como una plaza de estacionamiento va a quedar libre en la zona de aparcamiento en fila delante del Colegio Jesuitinas y esperan con el indicador de dirección activado hasta que ésta queda libre. Ese tiempo hasta que estacionan hace que la retención de vehículos en las horas punta de entrada salida colegios colapse tanto la Avenida Juan Carlos I como las vías que confluyen en la misma (imagen 4).

El carril-bici implementado en Juan Carlos I, genera inseguridad para los ciclistas y peatones y provoca retenciones. La inseguridad es consecuencia del diseño del propio carril-bici Su bidireccionalidad incrementa el riesgo, ya que genera disonancias cognitivas y aumenta el estrés perceptivo de los conductores que pretenden acceder a la vía principal, Juan Carlos I, desde las calles adyacentes, o que se van a incorporar a estas últimas. Los problemas de retención del tráfico se producen como consecuencia de un diseño que, en una vía con un ancho reducido y uso intensivo con un centro escolar, un supermercado y locales de servicios, ha conservado por una parte la banda de estacionamiento, una zona de carga y descarga, un carril de circulación estándar y un carril-bici bidireccional.

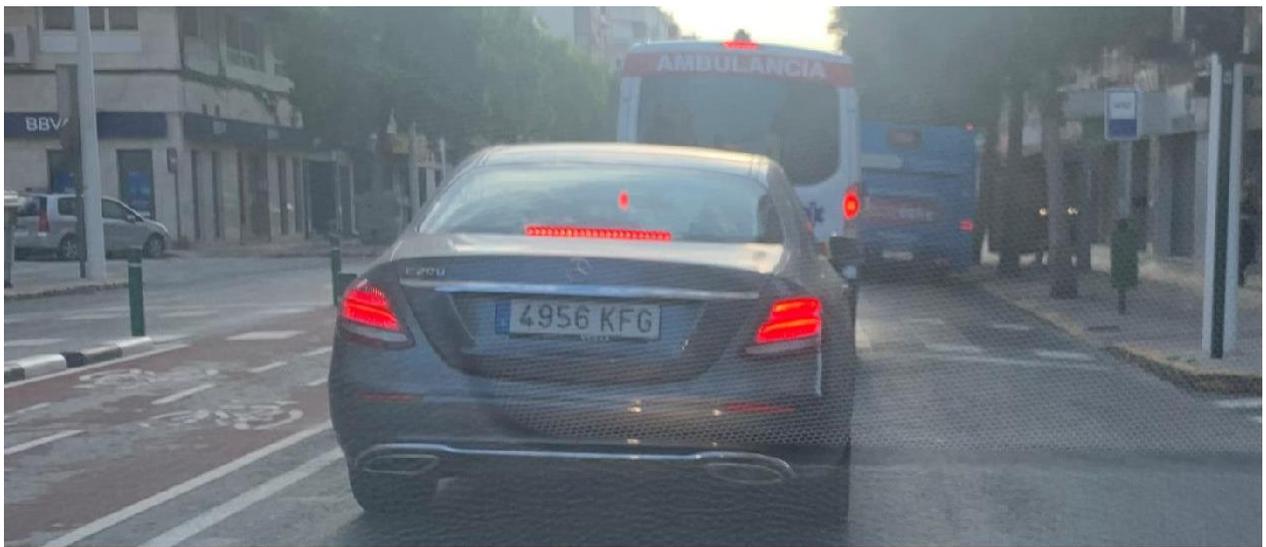
Por su parte, en el tramo de Avda. de Alicante se ha construido el carril bici en el centro de la calzada, eliminando uno de los dos carriles de circulación (sentido Alicante) que la vía poseía originalmente, desde Plaza Benidorm hasta el cruce con la calle Banyeres. Ello provoca retenciones de tráfico en determinados momentos del día donde la intensidad del mismo aumenta, así como otras causas circunstanciales y de menor relevancia motivadas por las paradas de bus, cuando este no queda lo suficientemente pegado a la acera para subir y bajar pasajeros o bien el vehículo que le sigue es demasiado grande (imagen 5), así como cuando un vehículo se detiene a esperar que otro salga de un estacionamiento para aparcar él. Estos inconvenientes cesan cuando la vía vuelve a convertirse en dos carriles de circulación, lo que ocurre desde calle Banyeres hasta la rotonda de la Avda. Universidad.

El carril-bici ubicado en la Avenida de Alicante, tramo comprendido entre la Avenida de Santa Pola y la calle Obispo Winibal, genera retenciones en sentido oeste-este, al no disponer la vía suficiente

ancho para soportar cuatro carriles de circulación, dos para cada sentido, un carril-bici, zonas de carga y descarga y paradas de bus urbano.
