INFORME SOBRE LA INCOACI3N DEL EXPEDIENTE PARA LA DECLARACI3N
B.I.C. DEL CONVENTO DE LA MERCED - CLARISAS

Plaza de la Merced
Elche (Alicante)

Abril 2022

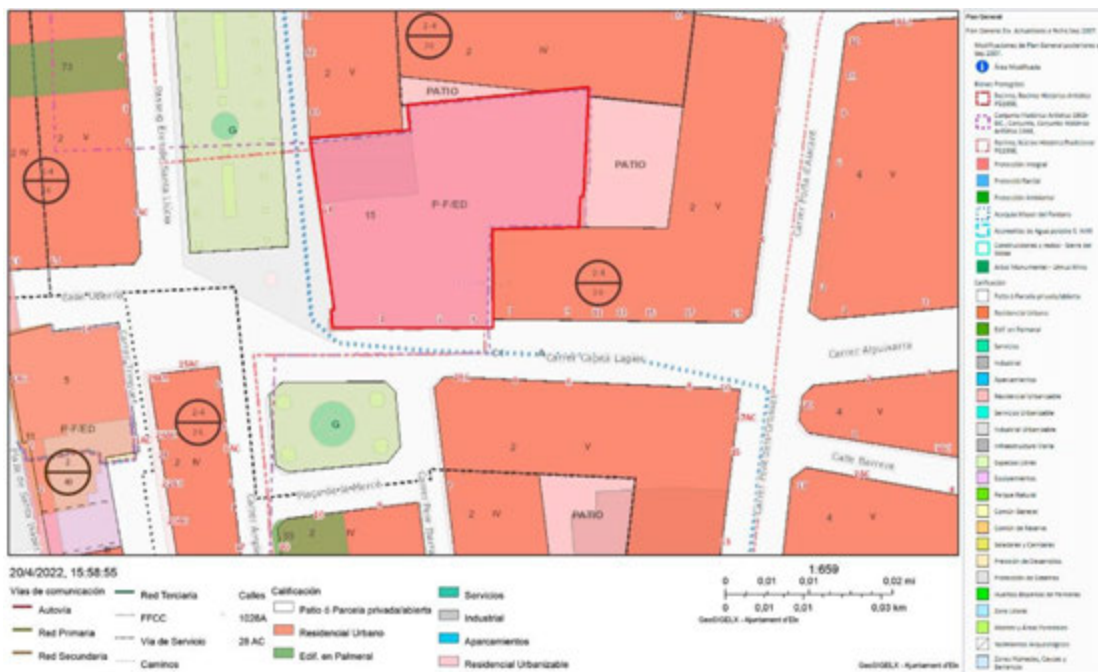
Figura 4. Detalle del Plan General de Elche con indicaci3n de la ubicaci3n del bien patrimonial (en rojo) (Fuente: SIGELX <https://geoportal.elche.es/web/sigelx/>, Concejal1a de Urbanismo – Secci3n T1cnica de Cartograf1a y Topograf1a, Ayuntamiento de Elche).

Además de la protección recogida para el bien patrimonial en la legislación estatal y autonómica, a nivel local existe un documento que regular el planeamiento municipal –Plan General de Elche–, situándose el

bien patrimonial en una zona calificada como “Suelo Urbano”, dentro de la zona identificada como “Casco Antiguo” –Clave 2 del Plan General–, en el 1rea de reparto 39, dentro de las Redes de Reserva de Suelo Dotacional, Red de Equipamientos, Tipo Educativo-Cultural –Clave P-F/ED–.

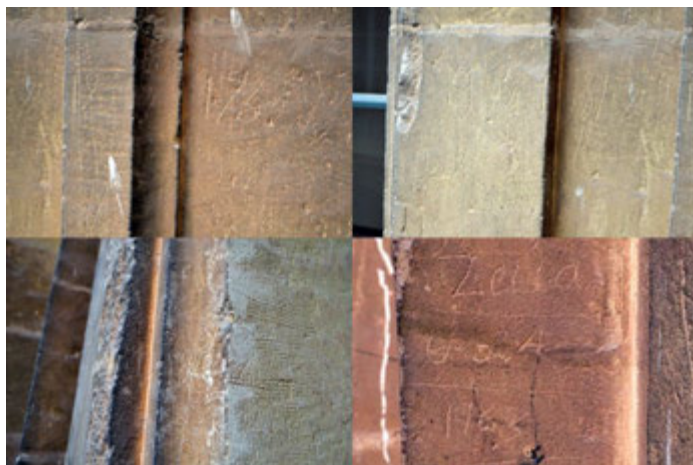
Figura 8. Diferentes graffitis localizados en el claustro del Convento de la Merced con fechas de la segunda mitad del siglo XVIII y principios del siglo XIX.

Estas reformas efectuadas en el siglo XVIII han quedado reflejadas claramente en el claustro del convento, ya que sus caracter3sticas parecen corresponder a una simbiosis entre el Barroco y el Neoclasicismo, propio del denominado estilo “academicista” de la Academia de Bellas Artes de San Carlos de Valencia. As3, durante este siglo se realizaron reformas significativas en la antigua iglesia y tambi3n en la zona del Convento, por lo menos en el Claustro, espacio en el que tambi3n se han localizado una serie de *graffitis* con fechas de esta segunda mitad del siglo XVIII, junto con otras de principios del siglo XIX

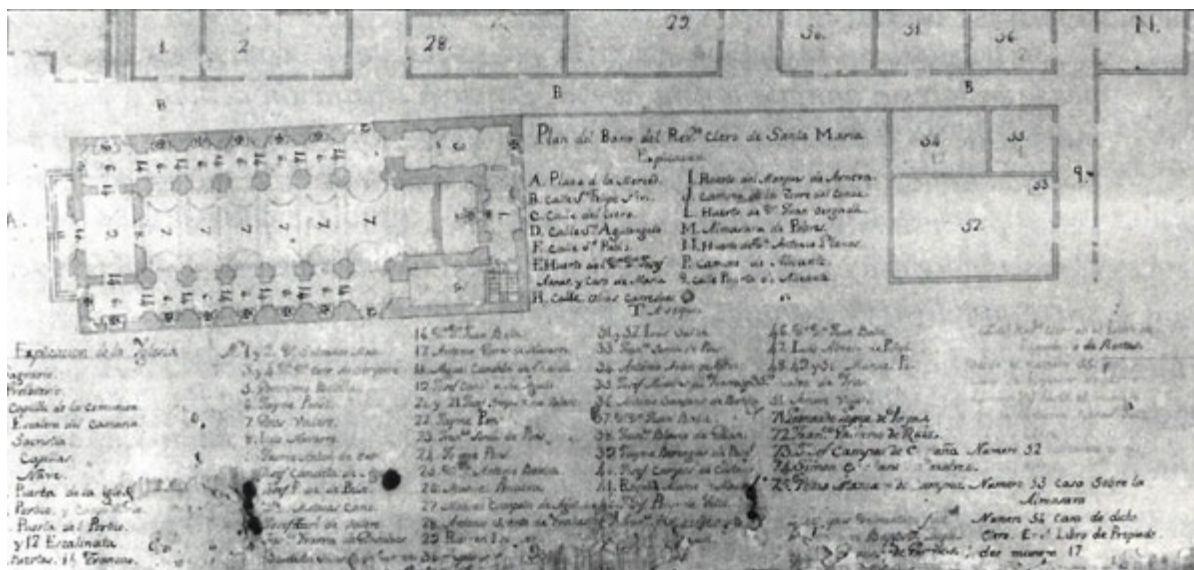
Figura 9. Plano de la Iglesia nueva de la Merced, conservado en el archivo de la Basílica de Santa María. Fuente: Millán Rubio, 2000: 278.

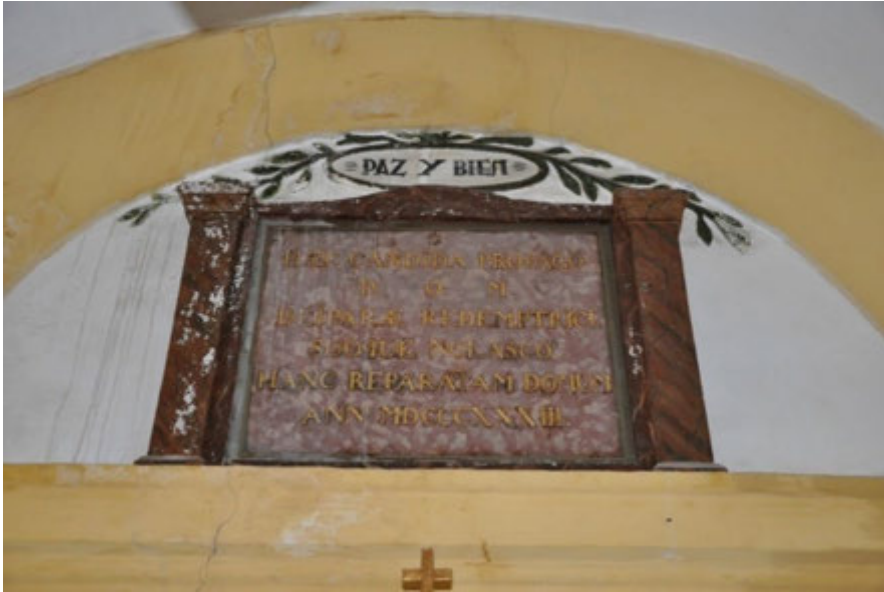
Figura 11. Cartela sobre la puerta de entrada al coro, que rememora restauraciones realizadas en 1833.

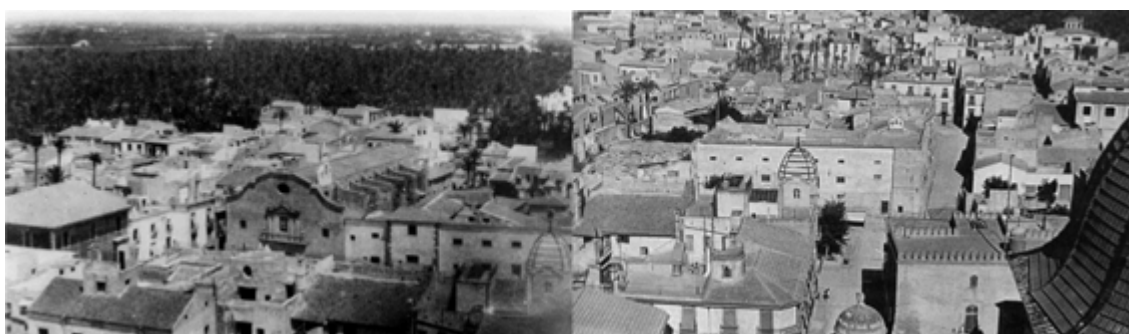
Figura 12. Fotografías del Convento de la Merced – Clarisas a principios de la década de 1930 (a la izquierda) y con posterioridad al incendio y destrucción de la iglesia de finales del siglo XVIII y del extremo septentrional del Convento.

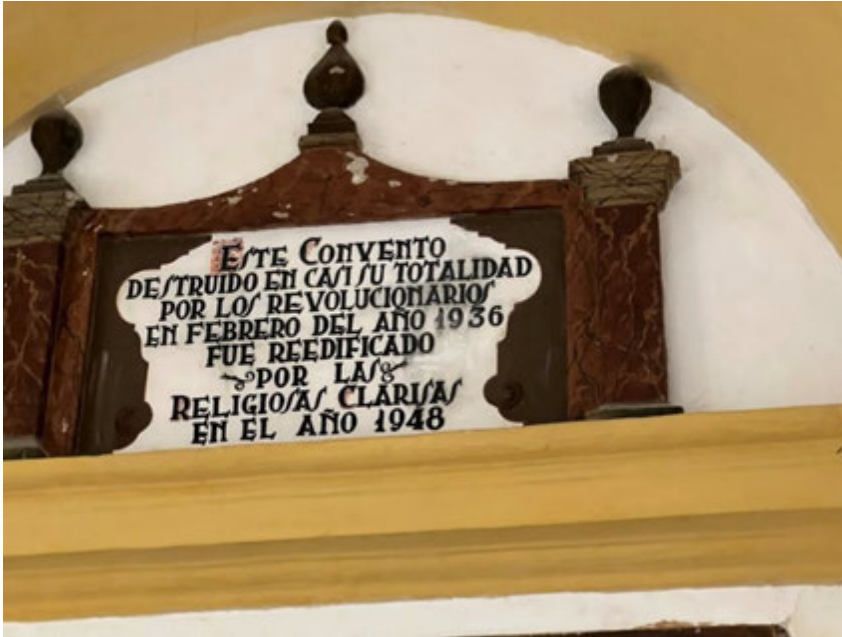
Figura 14. Cartela que recuerda la destrucci3n del Convento en 1936 y su reconstrucci3n en 1948.

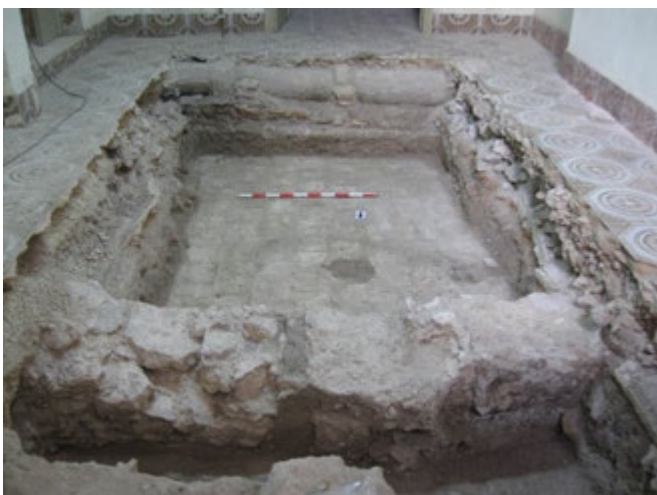
Figura 22. Detalle del sondeo arqueol3gico realizado en la habitaci3n situada en el extremo sudoccidental del huerto, donde se observa, en primer t3rmino, los restos del muro de f3brica de tapial de 3poca isl3mica.

En la zona del huerto, aunque las actuaciones 3nicamente alcanzaron una profundidad de 0.80 m debido a la cota de afecci3n de las obras, se pudo documentar en la habitaci3n situada en el extremo sudoccidental del huerto, los restos de una cimentaci3n de un muro rectil3neo con orientaci3n este-oeste que se encontraba totalmente descontextualizada pero que probablemente se adscribir3a a 3poca isl3mica, siendo adem3s reutilizada en fases posteriores, transform3ndola mediante parcheados y recrecidos con mamposter3a y mortero entre 3poca bajomedieval e inicios de la edad moderna.

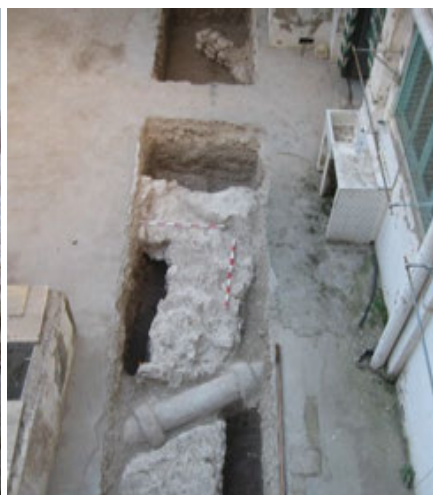
Figura 23. Detalle de los restos constructivos documentados en el lado occidental del huerto, relacionados con las dependencias conventuales de finales del siglo XVIII y principios del siglo XIX.

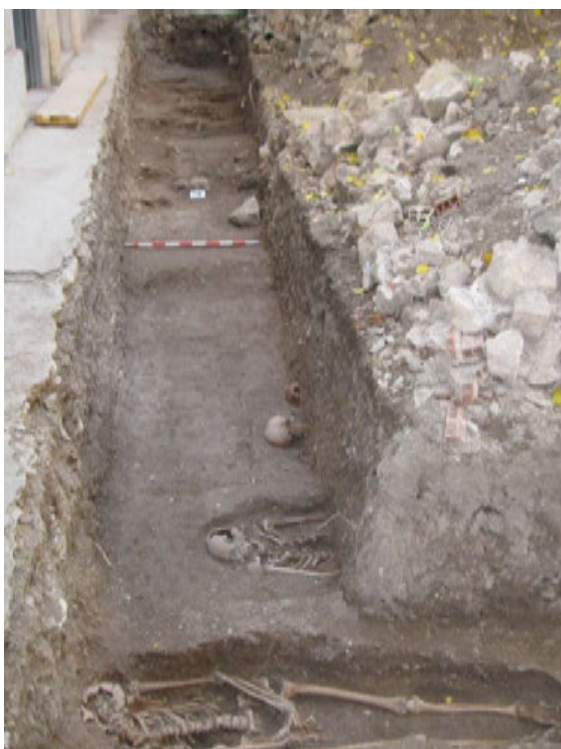
Figura 24. Vista general del nivel de enterramientos localizado en el huerto en la intervenci3n arqueol3gica realizada en 2011.

Por otro lado, en la zona oriental y meridional del huerto, as3 como en el interior de las habitaciones que se distribuyen en torno a 3l, se document3 un nivel de enterramientos de finales del siglo XVII-principios del siglo XVIII. La mayor3a de las tumbas eran fosas simples, sin ajuar, y respond3an claramente a un ritual cristiano –orientaci3n este-oeste, con la cabecera al oeste, posici3n dec3bito supino con los brazos cruzados o extendidos en paralelo al cuerpo y las extremidades inferiores extendidas–. Se registraron 25 inhumaciones primarias y 4 dep3sitos secundarios –conjunto de restos 3seos humanos resultado de un transporte total o parcial de ciertos restos de su lugar original a otro, formando osarios–, adem3s del hallazgo frecuente de otros restos humanos descontextualizados en niveles de relleno, producto de su desplazamiento por diversas obras de remodelaci3n efectuadas en esas zonas. La mayor parte de los individuos inhumados correspond3an a hombres en estados medios y avanzados de la edad adulta, mientras que las mujeres ten3an una edad entre 25 y 35 a3os, con una presencia testimonial de individuos infantiles –6–, los cuales adem3s s3lo se hallaron en dep3sitos secundarios o de relleno. De la misma cronolog3a ser3a una cimentaci3n de considerable envergadura localizada en el lado occidental del huerto y que podr3a relacionarse con las dependencias conventuales de finales de la 3poca moderna.

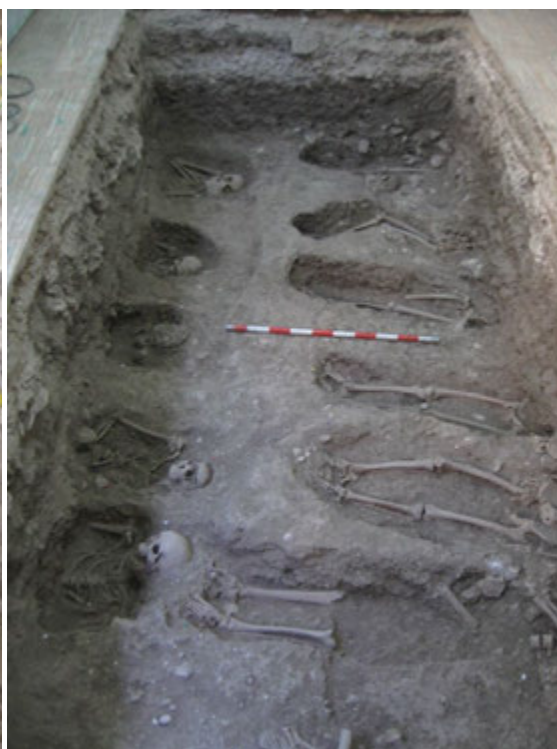
Figura 25. Nivel de enterramiento documentado en una de las habitaciones perimetrales del huerto durante la actuaci3n arqueol3gica llevada a cabo en 2011.

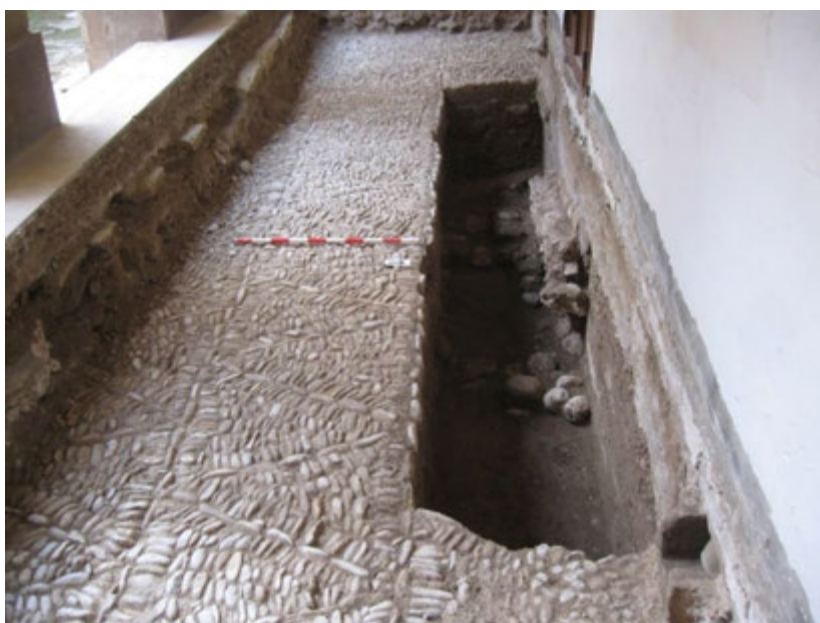
Figura 26. Restos de 3poca almohade relacionados con el vest3bulo de los ba3os 3rabes localizados bajo los pavimentos del claustro durante la excavaci3n arqueol3gica de 2011.

En la actuaci3n realizada en la panda norte del claustro, junto al muro que separa dicho espacio de los ba1os 1rabes, en una zona de reducidas dimensiones, se constat3 la presencia de algunas estructuras de 1poca almohade que formar3a parte de la sala del vest3bulo de los ba1os. Entre estas estructuras destacaban los restos de un pavimento de cantos rodados ubicado en el posible umbral de la sala fr3a, as3 como restos constructivos de bancos o muretes a ambos lados del umbral.

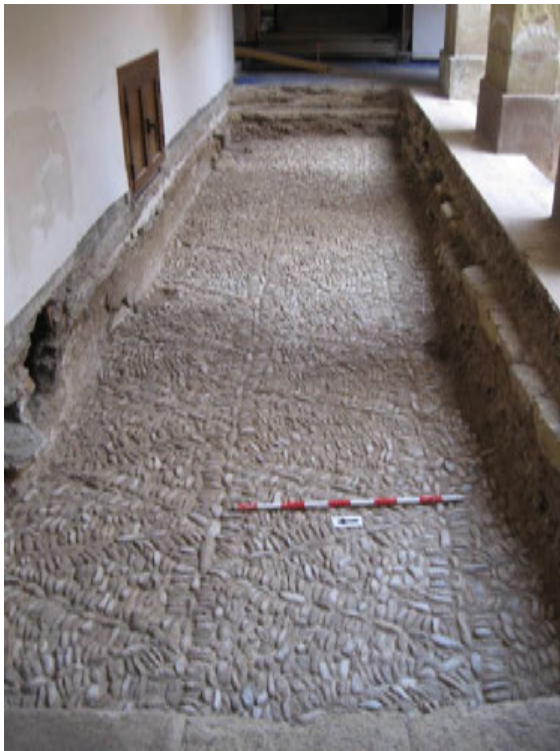
Figura 27. Vista general del pavimento de cantos rodados del siglo XVI encontrado en el sondeo efectuado en el claustro en 2011.

Por encima de ellos y de un relleno con materiales del siglo XV, se dispon3a un pavimento de cantos rodados que corresponder3a con el primer nivel de uso del claustro. En el suelo se observaba la presencia de algunos motivos decorativos en forma de tri1ngulos en su mayor parte, con semic3rculos en uno de sus extremos. Sobre 1ste, se localiz3 otra pavimentaci3n del claustro con losas de arenisca, construida posiblemente entre el siglo XVIII y el siglo XIX, siendo este suelo el que ha perdurado hasta pr1cticamente la actualidad.

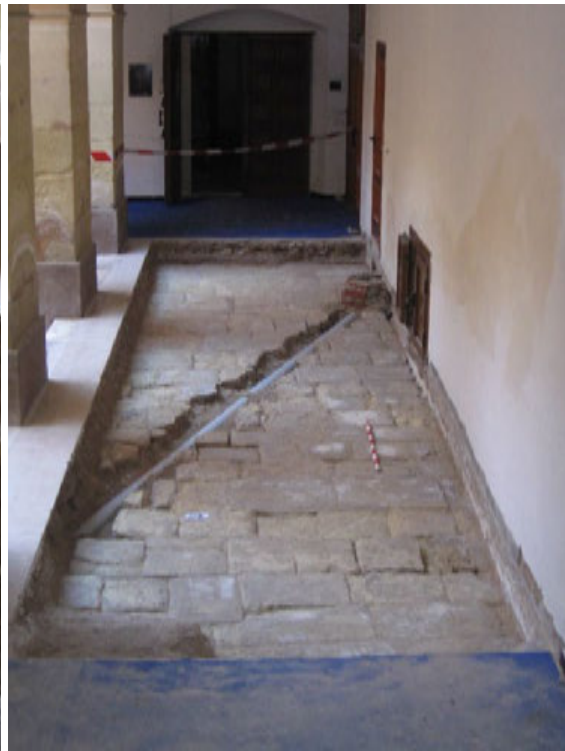
Figura 28. Vista general del pavimento de losas de piedra de los siglos XVIII-XIX documentado durante la actuaci3n arqueol3gica llevada a cabo en 2011 en el claustro del convento.

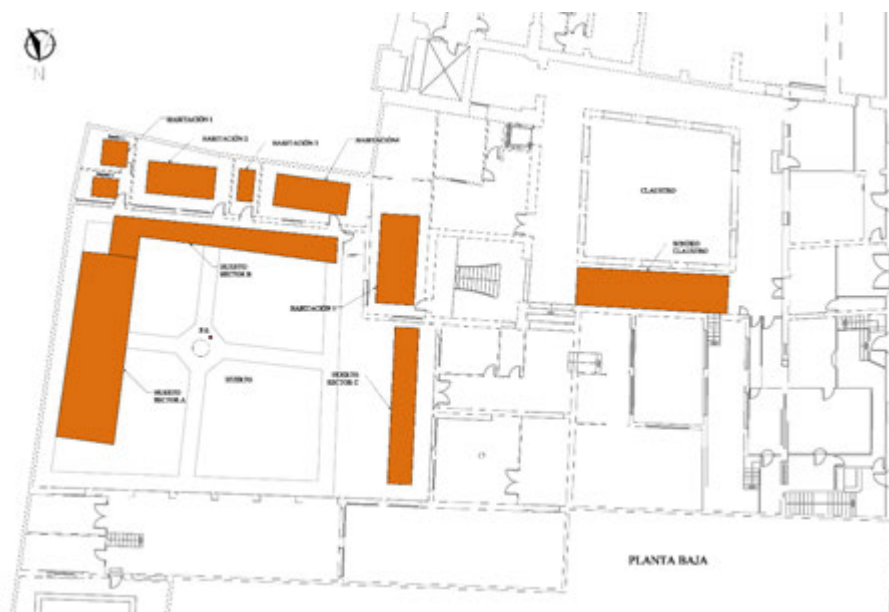
Figura 29. Plano con la indicaci3n de las 3reas de actuaci3n arqueol3gica durante la intervenci3n llevada a cabo en 2014 (L3pez Segui *et al.* 2015).

Tres a1os despu3s, en diciembre de 2014, se realiz3 el seguimiento arqueol3gico de las obras que se iban a efectuar en la zona del claustro para instalar una conducci3n que recoger3a el agua de lluvia y la derivar3a hacia una canalizaci3n ya existente, y en una de las antiguas tiendas que ocupaba el extremo oriental de la iglesia de finales del siglo XV-principios del siglo XVI, situada en el n3 1 de la calle Capit1n Lagier, donde era necesario repavimentar tras el hundimiento parcial del suelo (L3pez Seguí *et al.*, 2015).

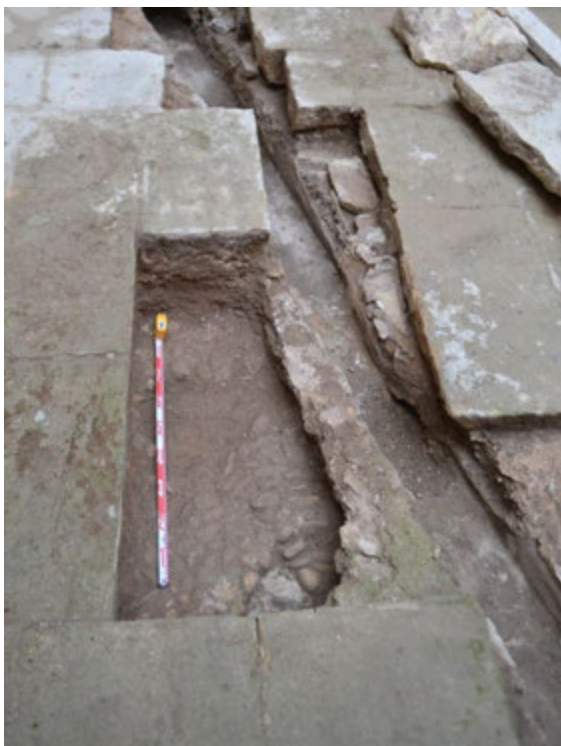
Figura 30. Detalle de los pavimentos del claustro y de la antigua canalizaci3n.

Las obras llevadas a cabo en el claustro permitieron documentar los dos niveles de suelo que ya haba constatado en intervenciones previas –un pavimento inferior del siglo XVI construido por cantos rodados y un enlosado de lajas de piedra arenisca rectangulares trabadas con mortero de los siglos XVIII-XIX–, as3 como un antiguo canal de secci3n rectangular construido con dos muretes paralelos de mamposter3a, con las paredes interiores y el suelo enlucido con cal que conectaba con una arqueta de recogida de aguas junto al pozo central y otra que se encontraba bajo el pavimento de la panda meridional.

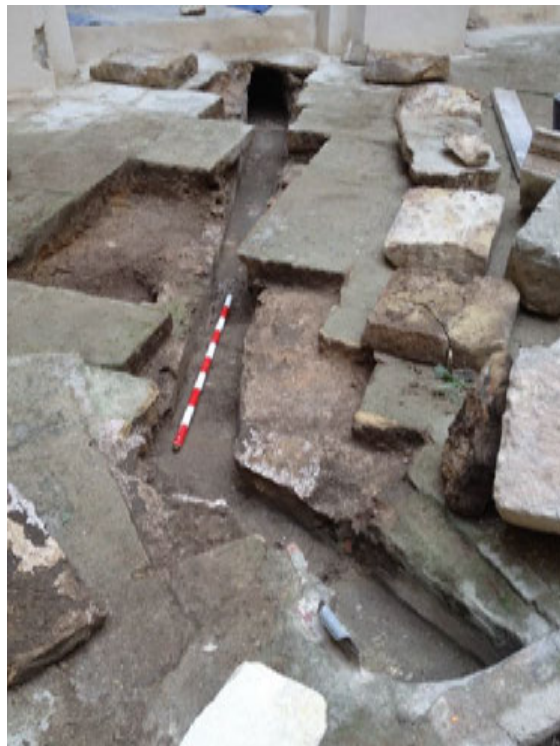
Figura 31. Detalle del trazado de la antigua canalizaci3n localizada en 2014 en el claustro del convento.

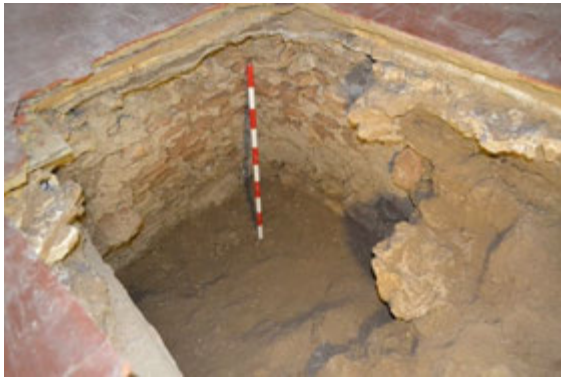
Figura 32. Detalle de las paredes de una cripta de la antigua iglesia mercedaria.

En el espacio ocupado por la antigua iglesia, los trabajos realizados permitieron registrar la existencia de una sucesi3n de pavimentos resultantes de continuadas reparaciones efectuadas en el inmueble, adem1s de la existencia de una posible cripta con diversos restos humanos descontextualizados en el relleno que colmataba dicha estructura.

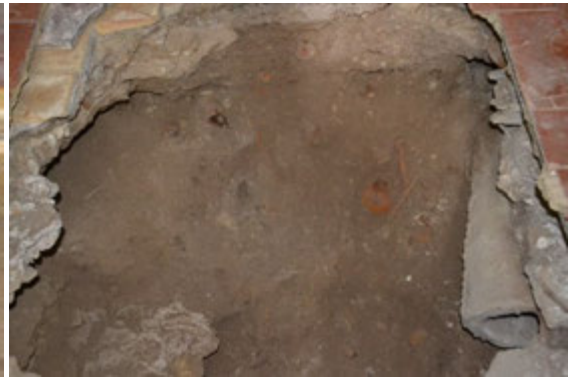
Figura 33. Detalle del sedimento interior de la cripta con la presencia de restos 3seos humanos.

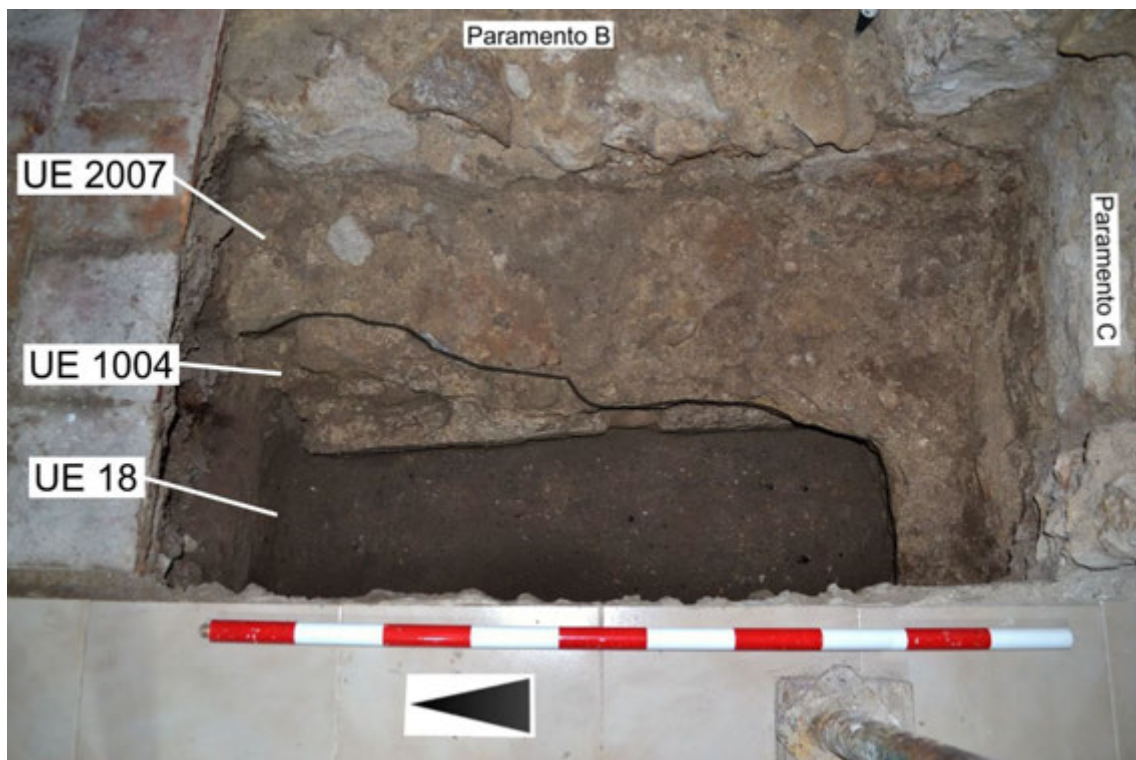
Figura 35. Vista general del sondeo realizado en el n3 3 de la calle Capit1n Lagier, con la cimentaci3n corrida de la pilastra meridional y la pared del fondo del altar de la iglesia –UE 2007– y el muro de 3poca almohade –UE 1004– sobre el relleno de 3poca taifa –UE 18– (L3pez Seguí *et al.* 2018).

Durante los sondeos manuales se documentaron diversas fases de ocupaci3n del solar. Por un lado, se registr3 un estrato de deposici3n antr3pica fechado entre los siglos XI y XII y un muro de tapial de mortero de cal de 3poca almohade, m1s en concreto en la segunda mitad del siglo XII, que formar1a parte de alguna construcci3n pr3xima a los ba1os. Sobre esta construcci3n se levant3 el altar de la iglesia tardog3tica, document1ndose la solera de cimentaci3n con desarrollo en L, por la pared trasera del alta y conectando con la cara norte de la pilastra meridional del mismo.

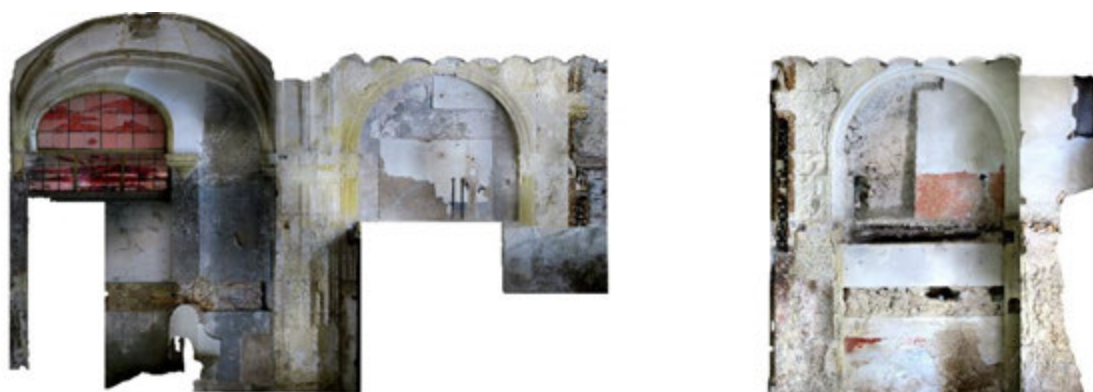
Figura 36. Fotogrametría de la capilla de los Condes de Torrellano de la iglesia de finales del siglo XV – siglo XVI del Convento de la Merced elaborada durante la intervenci3n arqueol3gica de 2018 (L3pez Seguí *et al.* 2018).

Esta estructura base de la iglesia estaba relacionada con la obra original puesta al descubierto en las catas murarias, como son los elementos arquitect3nicos de siller1a que se encontraban en la cabecera y la capilla septentrional de los Condes de Torrelano, destacando los arcos laterales con decoraci3n en bajorrelieve en el intrad3s y el altar con diferentes motivos esculpidos con extremo detalle y policromados. De los arcos laterales s3lo se conservaba su pared c3ncava de mamposter1a tomada con mortero de cal y enlucido del mismo material en los tramos superiores, mientras que en la mitad inferior esas paredes hab1an desaparecido por completo. En el caso del altar, su pared de fondo de mamposter1a tomada con mortero de cal tambi3n hab1a sido eliminada por las obras posteriores, quedando tan s3lo su arranque en un peque1o tramo. Se document3 un arco central que correspond1a al retablo que presid1a el 1bside del Altar Mayor, dorado y policromado en toda su superficie, as1 como dos arcos de medio punto, uno a cada lado

de éste. El que se encontraba al Norte del retablo, estaba decorado con una secuencia repetitiva de molduras tipo cuarto bocel sobre un ligero plinto, rellenas con prismas piramidales de cuatro lados achatados, todo ello dentro de cuarterones rebajados y enmarcados en una moldura tipo gola; mientras que en el meridional las molduras de cuarto bocel presentaban en su interior querubines, estando también dentro de cuarterones enmarcados con una moldura tipo gola y rodeadas por un motivo trenzado circular e infinito en bajorrelieve. Ambos arcos laterales estaban pintados en un tono ocre amarillento, y las molduras interiores policromadas en un azul oscuro. Por su parte, toda la superficie conservada del retablo central, que correspondía únicamente a sus pilastras laterales, se encontraba picada para facilitar el agarre del mortero que se le aplicó encima durante los trabajos para su adecuación como vivienda, y, además, partes salientes como molduras y otros motivos decorativos en relieve o bajorrelieve habían sido desbastados para que toda la superficie quedase en el mismo nivel y no entorpeciera el enfoscado y el enlucido final. Lo mismo ocurría con los arcos laterales, donde habían desaparecido los relieves de los falsos capiteles y las partes que sobresalían de los querubines.

No obstante, las reformas posteriores que sufrió este espacio también supusieron la destrucci3n parcial de muchos de los elementos arquitect3nicos y sus partes decorativas talladas, iconoclastia objetiva que afectó a toda la superficie frontal de los arcos y el altar, llegándonos totalmente desbastadas, a las paredes de fondo, que aparecen picadas repetidamente, y que se cebó con los rostros de los querubines del intrad3s del arco meridional.

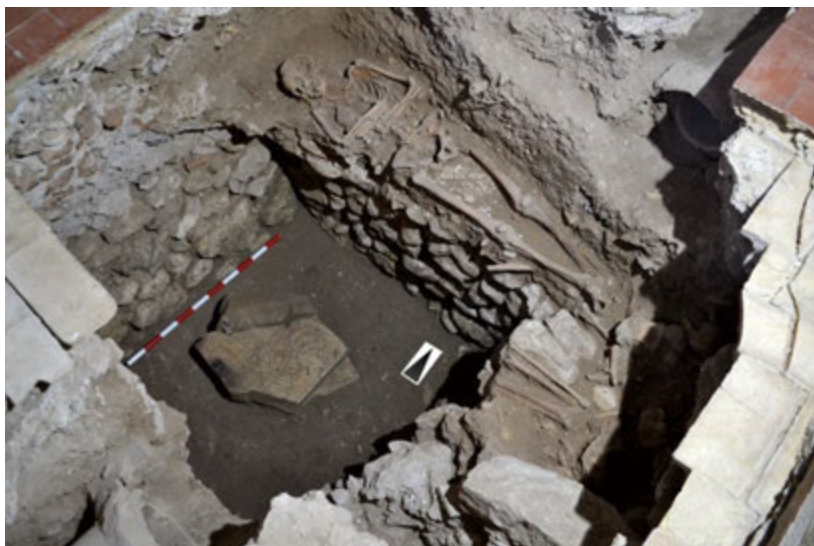
Figura 37. Detalle del hallazgo de varios enterramientos practicados sobre el lateral norte del trasd3s de la b3veda de la cripta y escudo her3ldico de la familia propietaria de la criba en el derrumbe que hab3a amortizado la cripta (L3pez Seguí *et al.* 2018).

Correspondientes al siglo XVIII se documentaron varios pavimentos en el solar sito en el nº 1 de la calle Capitán Lagier y cuatro criptas subyacentes, muy frecuentes en esta zona del presbiterio de la antigua iglesia, tal y como se indicaba en el croquis realizado fray Agustín Arques Jover (1734-1808), pero en mayor proporci3n que las indicadas en éste. Sin embargo, durante esta actuaci3n únicamente se procedió a excavar la cripta que ya había sido documentada durante la actuaci3n llevada a cabo en 2014. Se localizaron diversos enterramientos y gran cantidad de restos óseos humanos, tanto en el espacio existente entre el trasd3s de la bóveda de la cripta y el antiguo suelo de la iglesia, como en el interior de la cripta. Por otra

parte, destaca el hallazgo en su interior de la losa que cerraba su acceso, en la que aparecía grabado el escudo de armas familiar que, segun la composici3n her3ldica representaba la uni3n de dos familias, mostrando una iconograf3a muy diferente en cada uno de los lados, tanto en los cuarteles como en la bordura.

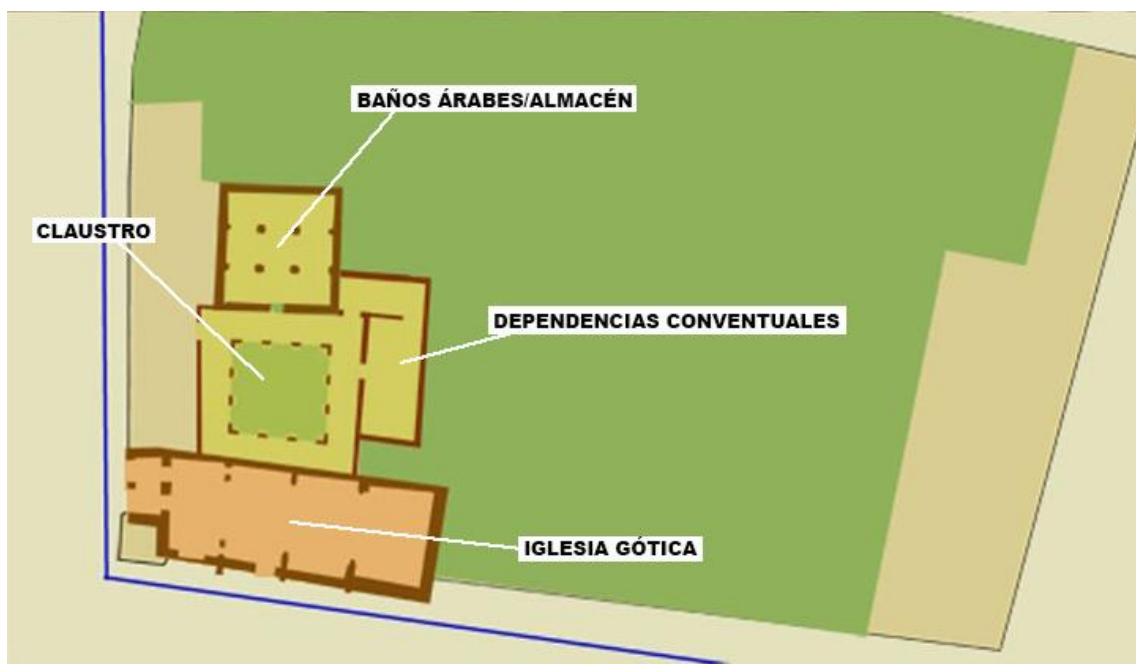
Figura 41. Restituci3n ideal de la situaci3n del Convento de la Merced – Clarisas tras la finalizaci3n de la Iglesia g3tica en 1567.
Autor: Julio Sagasta Sansano.

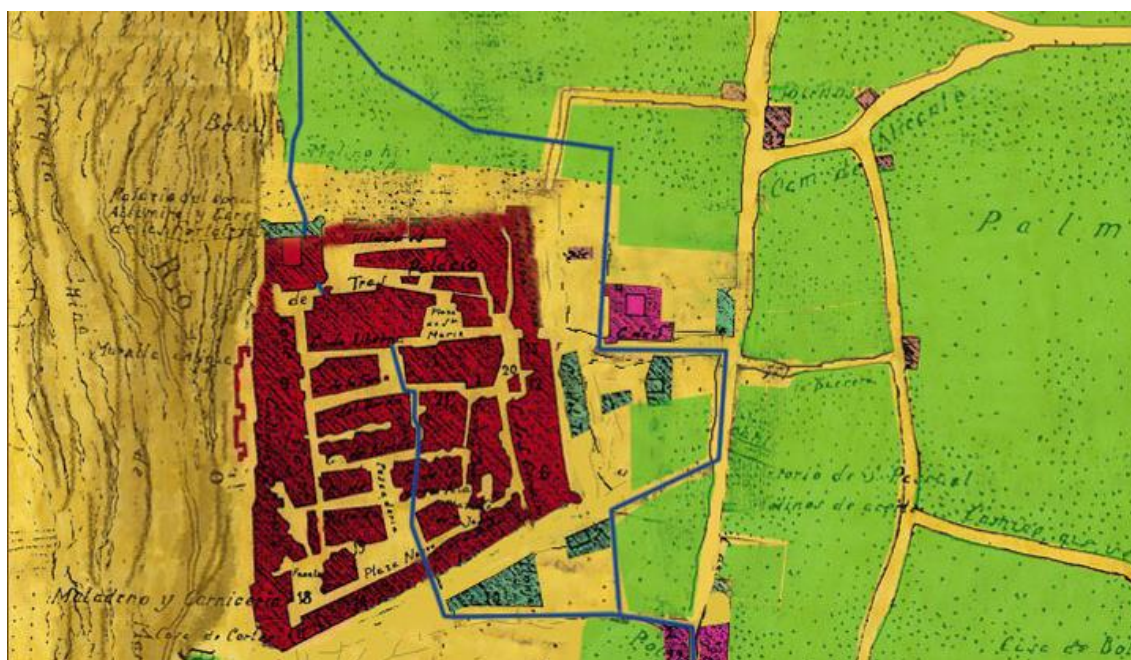
Figura 42. Restitución ideal de la evolución urbana en el entorno del Convento de la Merced – Clarisas, con la formación de la Plaça de la Mercé en la segunda mitad del siglo XVI. Autor: Julio Sagasta Sansano.

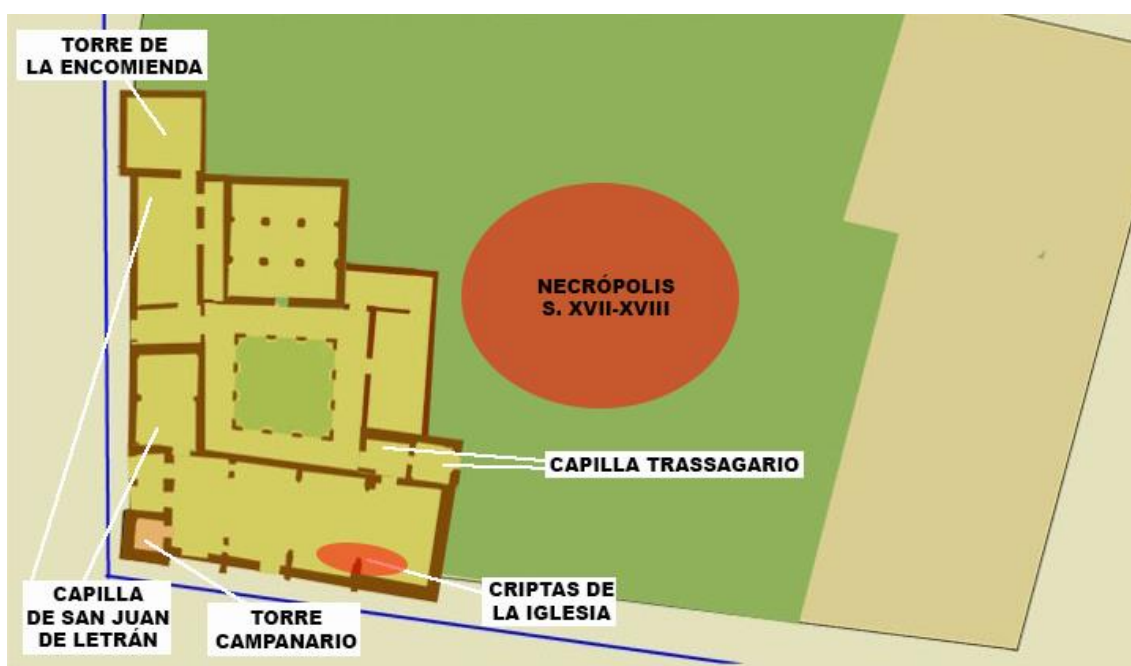
Figura 43. Restituci3n ideal de la situaci3n del Convento de la Merced – Clarisas con las construcciones realizadas desde finales del siglo XVI hasta mediados del siglo XVII, y ubicaci3n de los espacios de enterramiento en las criptas de la Iglesia y al exterior del espacio conventual. Autor: Julio Sagasta Sansano.

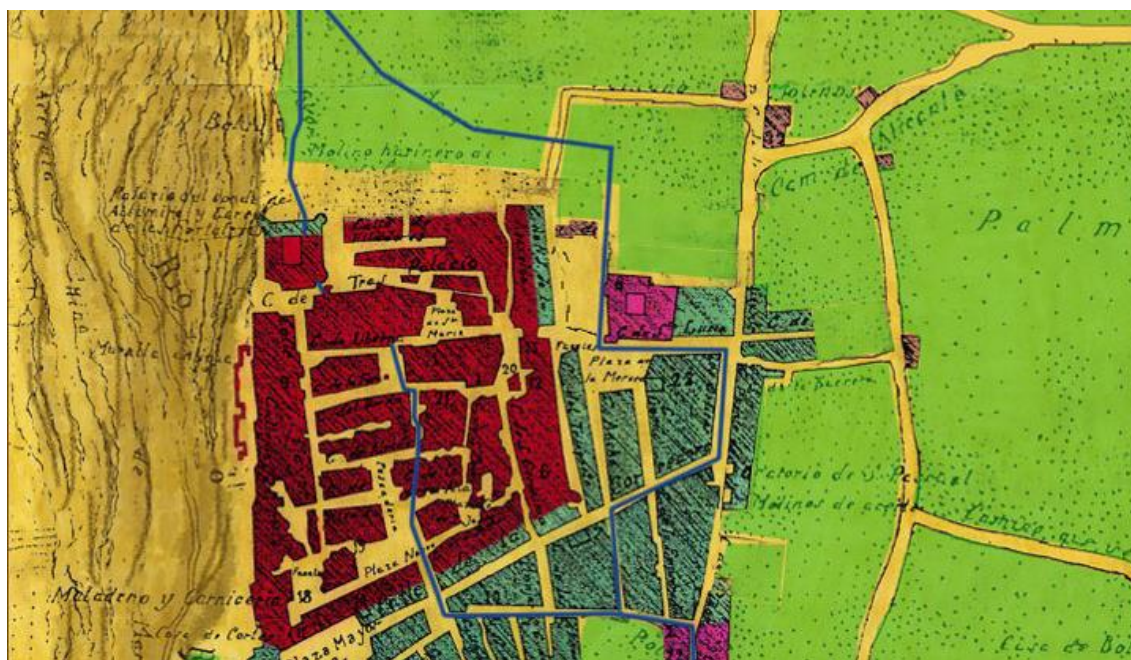
Figura 44. Restituci3n ideal de la evoluci3n urbana en el entorno del Convento de la Merced – Clarisas, con la urbanizaci3n de la Plaza de Santa Lucía en la segunda mitad del siglo XVII. Autor: Julio Sagasta Sansano.

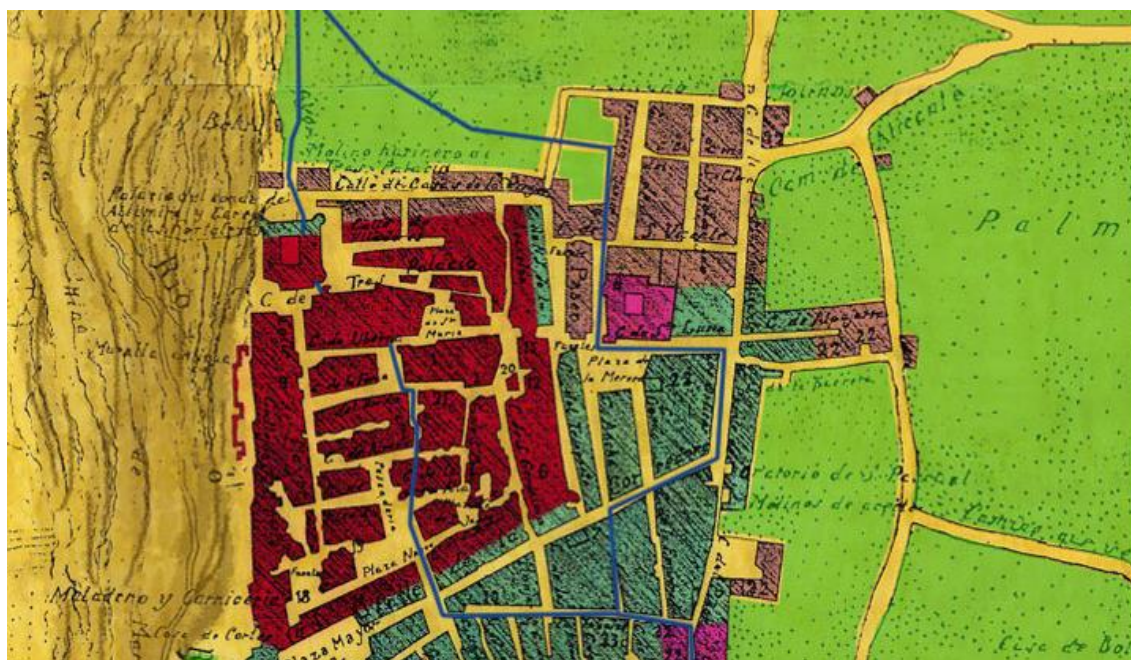
Figura 45. Restituci3n ideal de la evoluci3n urbana en el entorno del Convento de la Merced – Clarisas, con la urbanizaci3n del barrio del Clero o Illetes en la segunda mitad del siglo XVII. Autor: Julio Sagasta Sansano.

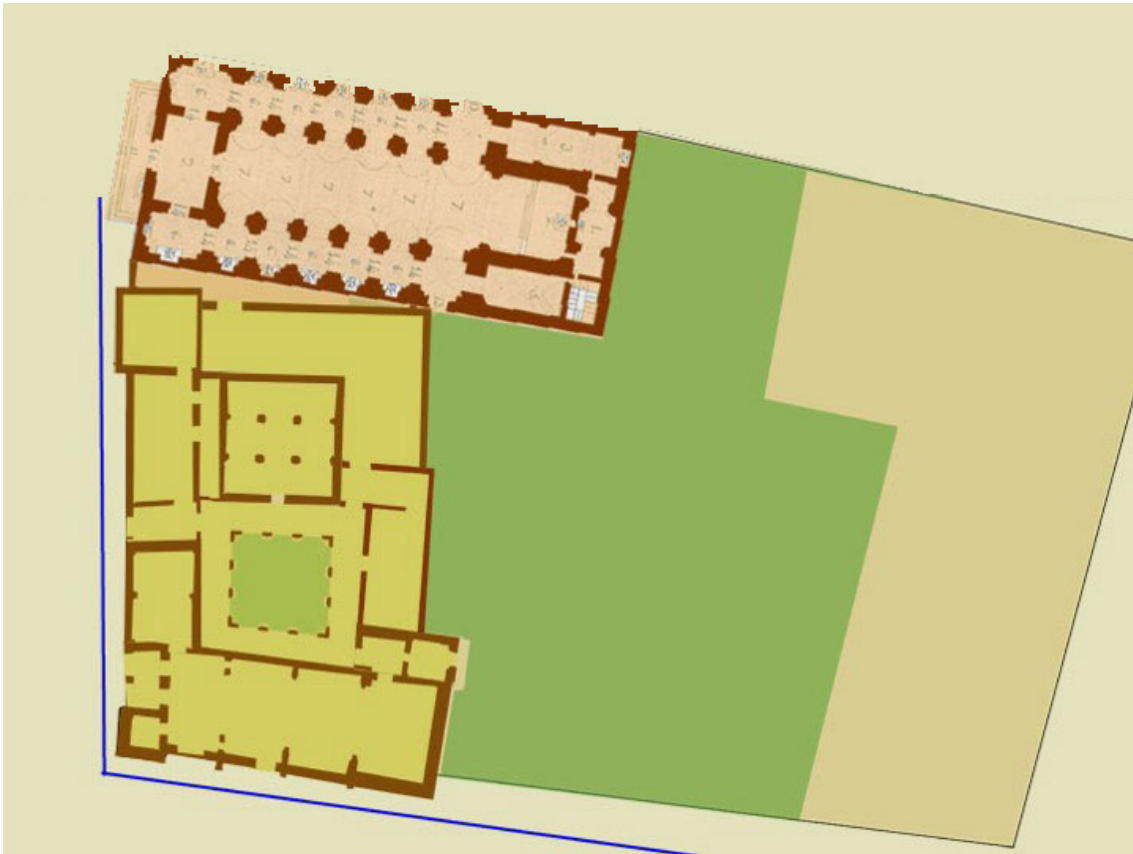
Figura 46. Restituci3n ideal de la situaci3n del Convento de la Merced – Clarisas con la construcci3n de la nueva iglesia a finales del siglo XVIII. Autor: Julio Sagasta Sansano.

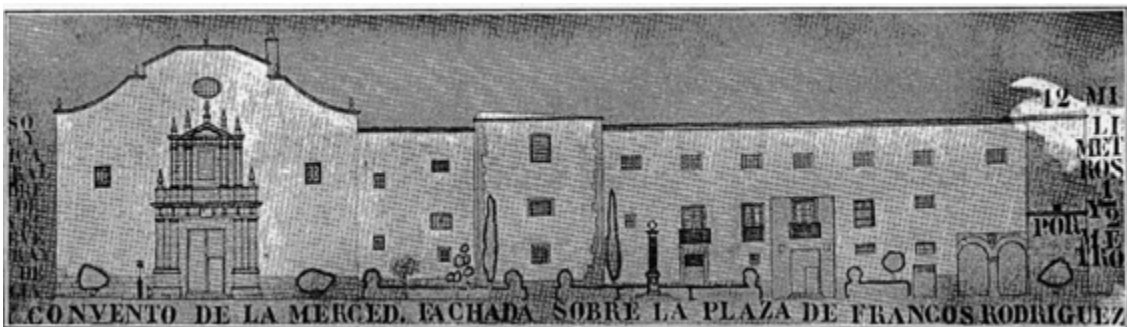
Figura 47. Dibujo de mediados del siglo XVIII con la fachada del Convento de la Merced a la plaza del antiguo Paseo de Francos – actual Passeig de les Eres de Santa Llúcia– con la iglesia de finales del siglo XVIII a la izquierda, la torre de la encomienda en la zona central y el acceso a la iglesia del siglo XVI y la torre del campanario a la derecha. Fuente: Ayala Alenda, 2011: 28.

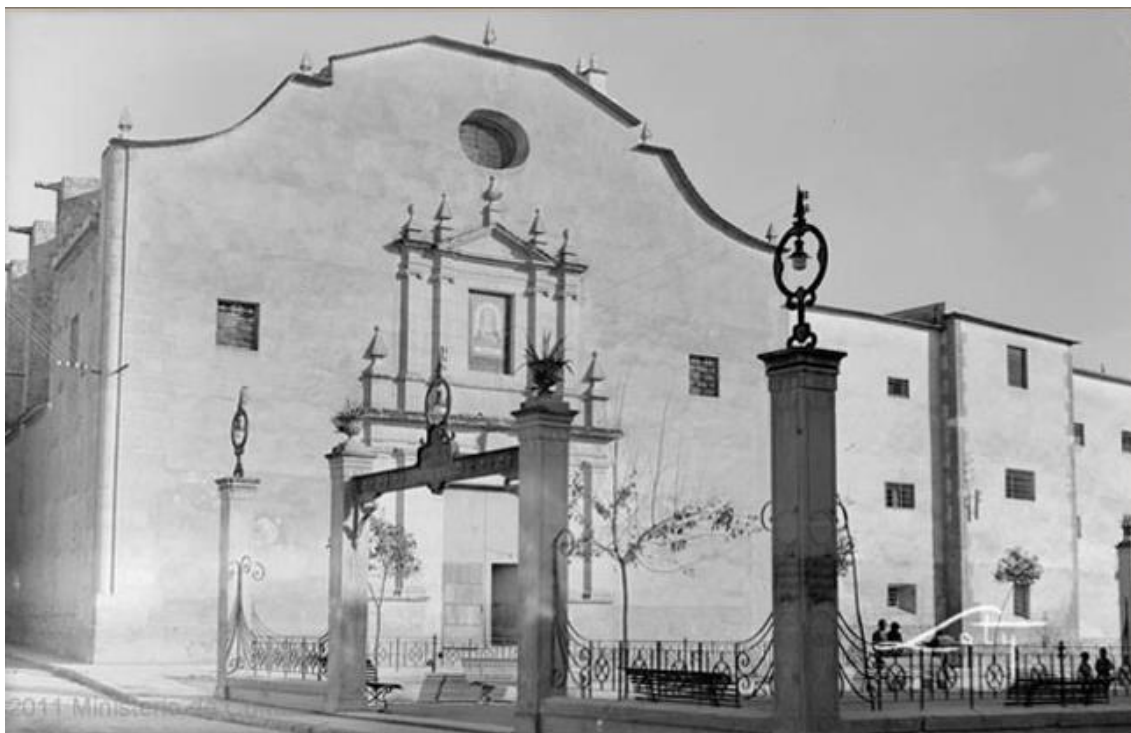
Figura 48. Fotografía de la fachada de la Iglesia de la Merced durante la d3cada de 1930. Fuente: imagen proporcionada por Julio Sagasta Sansano.

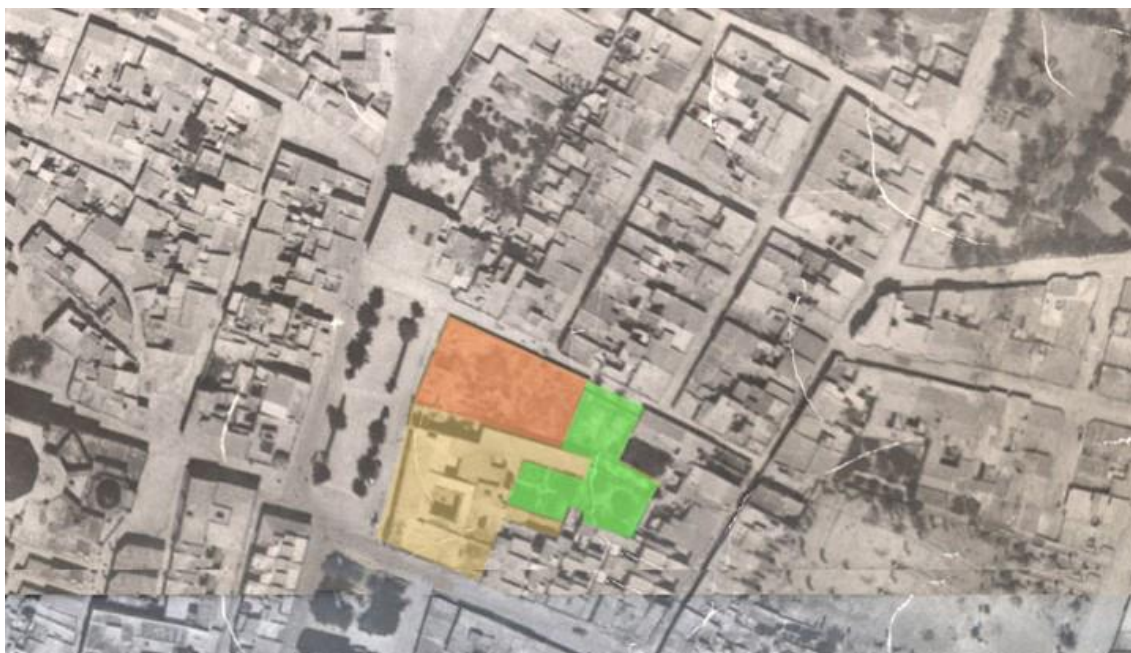
Figura 49. Ortofoto del Vuelo Americano Serie A de, de 1945-1946, con indicaci3n del Convento de las Clarisas (en amarillo) y el solar donde se ubicaba la antigua Iglesia de finales del siglo XVIII (en rojo). Fuente: imagen original modificada para se1alalar los distintos espacios del Convento de las Clarisas de Elche por Julio Sagasta Sansano.

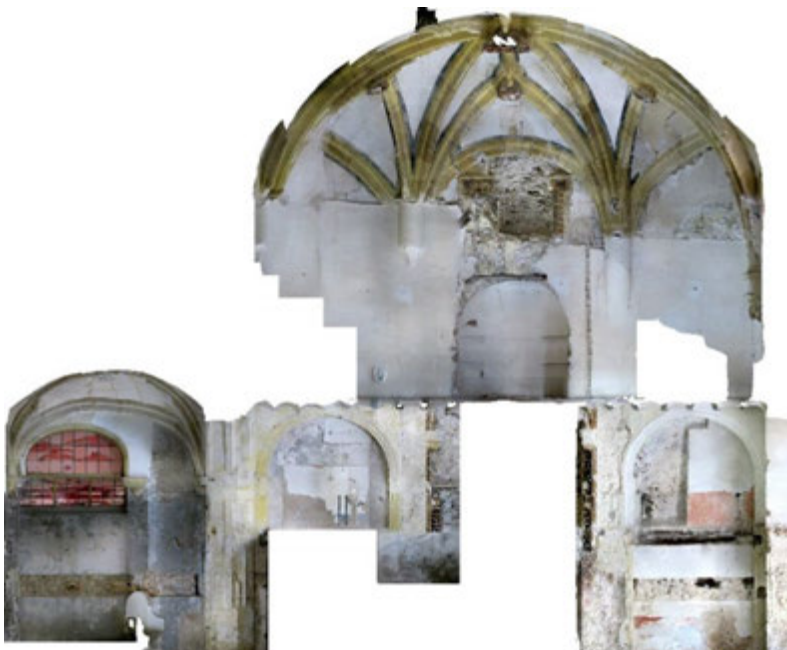
Figura 51. Fotogrametría del altar mayor realizada para la intervención arqueológica dirigida por el arqueólogo Eduardo López Seguí en el año 2018.

Cata murarias realizadas en una intervenci3n arqueol3gica realizada en el a1o 2018 bajo la direcci3n t3cnica del arque3logo Eduardo L3pez Seguí, sacaron a la luz elementos que permitieron entender la composici3n original completa de este alzado, organizado en torno a un arco central, que corresponde al retablo que presidía el ábside, dorado y policromado en toda su superficie, y dos arcos de medio punto, uno a cada lado de éste. El que se encuentra al Norte del retablo, está decorado con una secuencia repetitiva de molduras tipo cuarto bocel sobre un ligero plinto, rellenas con prismas piramidales de cuatro lados achatadas, todo ello dentro de cuarterones rebajados y enmarcados en una moldura tipo gola, mientras que en el meridional las molduras de cuarto bocel presentan en su interior querubines, estando también dentro de cuarterones enmarcados con una moldura tipo gola y rodeadas por un motivo trenzado circular e infinito en bajorrelive. Ambos arcos laterales están pintados en un tono ocre amarillento, y las molduras interiores policromadas en un azul oscuro.

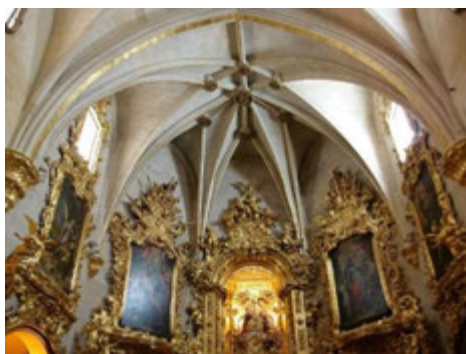
Figura 51. Fotografía de la bóveda del presbiterio de la Basílica de Santa María en Alicante.

En cuanto a la cubierta, afortunadamente, se ha conservado hasta la actualidad la última de las bóvedas que cubría dicho presbiterio, datada del a1o 1576, y supone un notable ejemplo del plateresco en que acababa el g3tico isabelino del reino de Castilla. Se trata así de una bóveda de crucería estrellada conformada por nervios de medio punto carpanel, con secci3n de tradici3n claramente g3tico tardía. Este tipo de bóvedas corresponden a la ubicaci3n original del altar mayor y su soluci3n constructiva es propia del g3tico levantino. Segú el arquitecto Marius Bevià, presenta la misma soluci3n que podemos encontrar en la Basílica de Santa María de Alicante, tal y como observamos en la imagen adjunta.

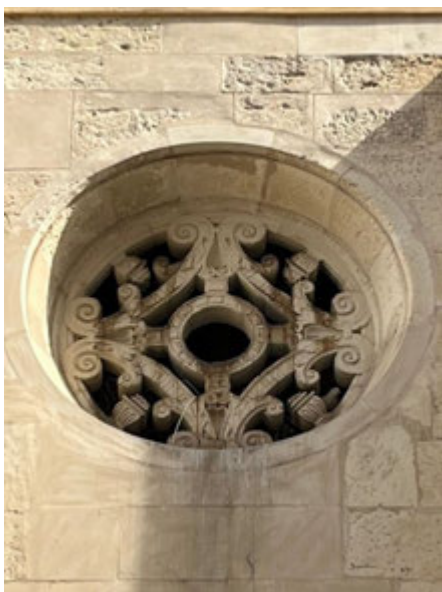
La iluminaci3n natural se resolvía mediante ventanas circulares u ovals, de las cuales solamente se conserva una en la actualidad. Este 3nico 3culo conservado, situado a una altura distinta y de un tamaño que se supone diferente a los otros desaparecidos, est3 resuelto mediante una celosía de piedra calada de motivos renacentistas que se puede relacionar con la tradici3n de la escuela granadina.

Una circunferencia concéntrica al 3culo adornada con un rosario est3 tangenciada por cuatro falsas aletas conformando un rombo. En la mitad de cada una de ellas aparecen unos elementos ornamentales tallados en forma de jarra dispuestos seg3n los ejes perpendiculares. El conjunto decorativo, no muy frecuente, utiliza elementos ornamentales que solemos encontrar en las fachadas renacentistas en composiciones de mayor envergadura. En un an3lisis comparativo en cuanto a su estilo y composici3n, podríamos establecer similitudes con las aletas utilizadas frecuentemente en los trabajos de Diego de Silo3 y su escuela de Granada.

Figura 55. Imagen del 3culo en piedra tallada.

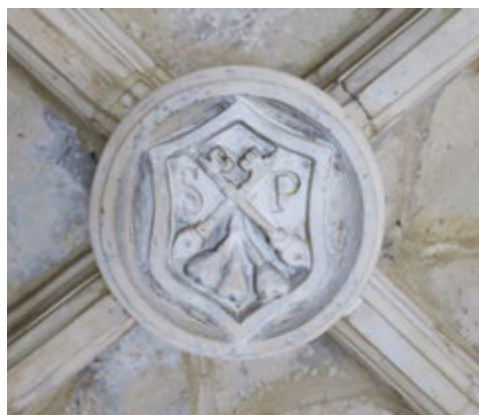
Figura 57. Medall3n con escudo de remate de la clave de la b3veda en el encuentro entre los nervios.
