INFORME SOBRE LA INCOACI3N DEL EXPEDIENTE PARA LA DECLARACI3N
B.I.C. DEL CONVENTO DE LA MERCED - CLARISAS

Plaza de la Merced
Elche (Alicante)

Abril 2022

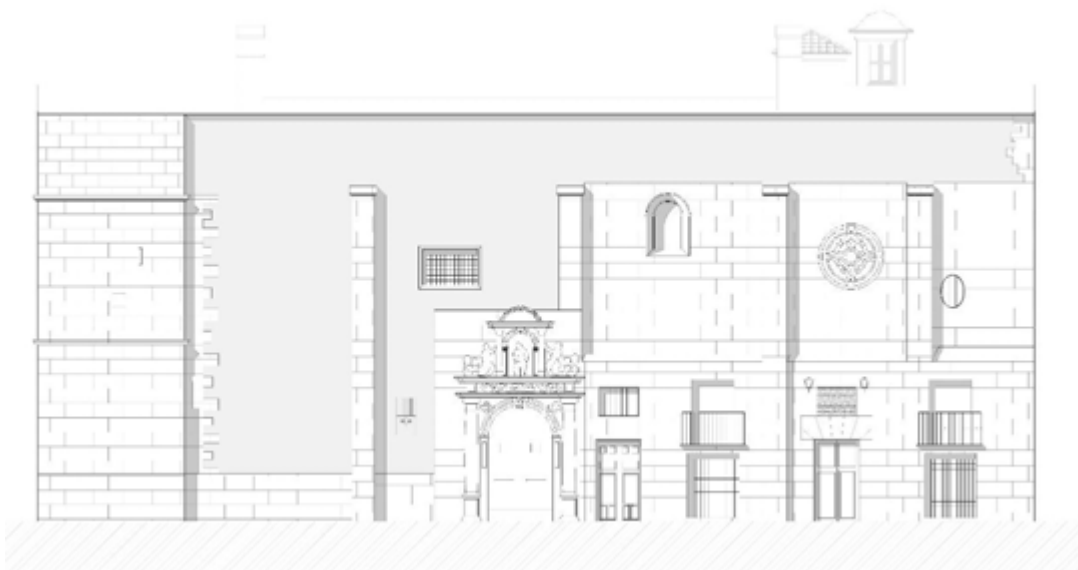
El tímido cuerpo superior es el de la hornacina de arco de medio punto, flanqueada tambi3n por dos columnas pequeñas, de estilo corintio, que sostienen su correspondiente soporte de cornisas. Ahí se puede ver la imagen de Santa Lucía, mártir. Este segundo cuerpo arquitect3nico est3 sostenido por dos espectaculares grutescos (sirenas o tritones) en medio relieve decreciente, a modo de volutas, y sobre el eje de las columnas inferiores, ornamentos vegetales a modo de florones.

Esta portada es posterior a la fecha de 1567 en la que se data la construcci3n del templo, hecho confirmado por el contacto desigual en los encuentros de remate de la misma con el muro de la iglesia, así como por el corte realizado en el contrafuerte que recae junto a ella.

Figura 58. Alzado de la fachada sur correspondiente al muro de la epístola de la iglesia g3tica. Portada de Santa Lucía.

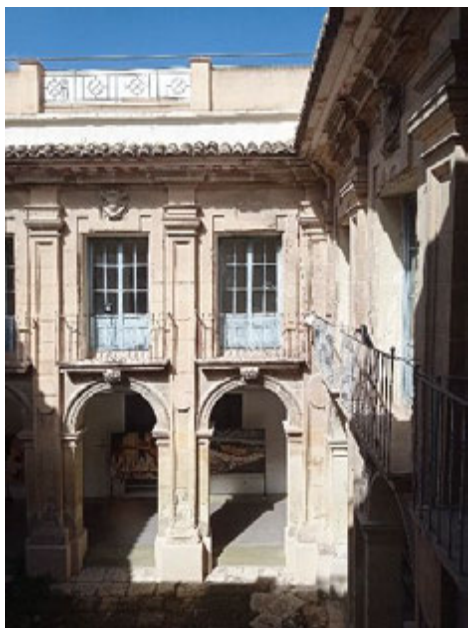
La planta es cuadrangular con dos plantas y f3brica de canter3a, con tres arcos de medio punto en planta baja que forman una galer3a abierta y pilastras cajeadas que recorren toda la altura, decorados a modo de pilastra toscana sobre basamento y sostienen un entablamento corrido con arquitrabe y friso e interrumpido sobre el capitel y cornisa muy en saliente con alero de teja cer3mica curva. En la planta superior hay puertas adinteladas con un peque1o balc3n que presenta barandilla de rejer3a de hierro. La ornamentaci3n es austera y de marcado car3cter geom3trico.

Figura 59. Fotograf3a de uno de los alzados interiores del claustro.

Cada uno de los cuatro lados de la galer3a se cubre mediante b3veda de arista viva cuatripartita ejecutada con ladrillo macizo enlucido de yeso, con perpia1os de secci3n de medio punto de secci3n cuadrangular plana resaltados por contraste de color, apeados en el muro a trav3s de m3nsulas ornamentales lobuladas en el arranque de los mismos.

El cuerpo inferior se perfila mediante formeros de medio punto apoyados en pilares adosados al principal, destacando en ellos una clave que act3a como m3nsula de soporte del balc3n. El 3ltimo cuerpo est3 compuesto por huecos adintelados donde alternan espacios vac3os con escudos de la Orden.

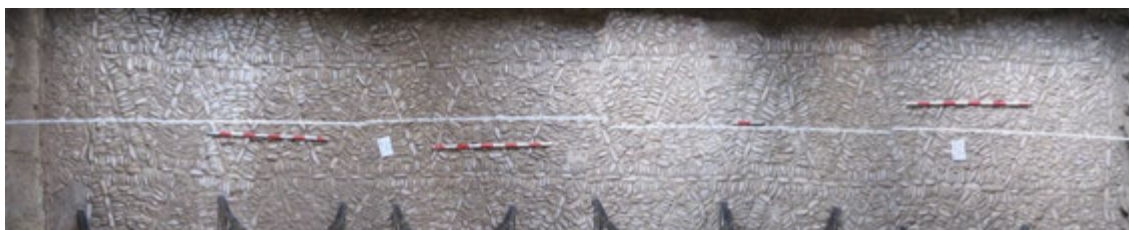
En una zona del pavimento de la galería de planta baja encontramos una ventana arqueológica mediante la instalación de un pavimento pisable de vidrio estructural que permite apreciar la existencia de restos del pavimento del espacio previo al ingreso a la zona de los balos árabes, sobre el que se ejecutó otro pavimento de cantos rodados que correspondería con el primer nivel de uso del claustro. En el suelo se observaba la presencia de algunos motivos decorativos en forma de triángulos en su mayor parte, con semicírculos en uno de sus extremos. Sobre éste, se localiza otra pavimentación del claustro con losas de arenisca, construida posiblemente entre el siglo XVIII y el siglo XIX, siendo este suelo el que ha perdurado hasta prácticamente la actualidad.

Figura 60. Fotogrametría del fragmento de pavimento existente en la galería de planta baja del claustro, conservado bajo un pavimento pisable de vidrio estructural para su conservación y observación a modo de ventana arqueológica.

- En julio de **2015** se llevaron a cabo trabajos de adecuaci3n realizados por el Taller de Empleo. Se llev3 a cabo el acondicionamiento de la huerta, de la entrada y acceso a los ba~os 3rabes, del claustro con la cubrici3n del pavimento del siglo XVI mediante su acristalamiento para su visita y observaci3n, ajuste y cierre de huecos de carpinter3a para evitar la entrada de aves, lluvia y humedad, reparaci3n y adecuaci3n de los soportes y b3vedas afectadas por la humedad, tanto en la zona de entrada, como en la claustro y la iglesia, cierra de zonas mediante celos3as de madera, coloraci3n en el suelo de una alfombra de sisal que indicaban el recorrido expositivo, tratamiento del resto del claustro con resinas que cubren el nivel de gres actual, la conversi3n de la antigua como sala de usos m3ltiples, impermeabilizaci3n y acondicionamiento de las cubiertas, cubrici3n de las excavaciones realizadas en la zona de la huerta y estancias colindantes.

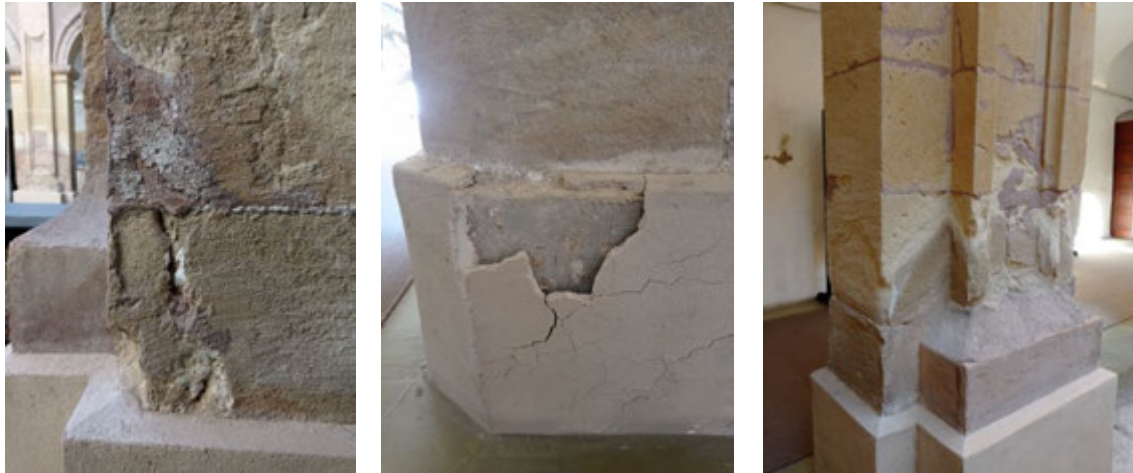
En el interior del convento, el claustro barroco presenta numerosas patologías derivadas del efecto de la humedad por ascensi3n capilar, tanto en paramentos como en los elementos pétreos de las bases de las pilastras y pavimentos de la galería de planta baja. En algunos casos, el material est sufriendo un proceso de arenizaci3n y alveolizaci3n y estn apareciendo eflorescencias debido a la cristalizaci3n de sales. Los pavimentos pétreos del interior del patio presentan biodep3sitos y presencia de lquenes por deposici3n e agua en los mimos por falta de una correcta evacuaci3n. Existen grietas en las balconadas y alguna zona puntual de las b3vedas de los pasillos de las galerías del claustro, pero el estado general es aceptable.

Figura 69, 70, 71. Detalles de algunas patologías detectadas en el claustro del convento.

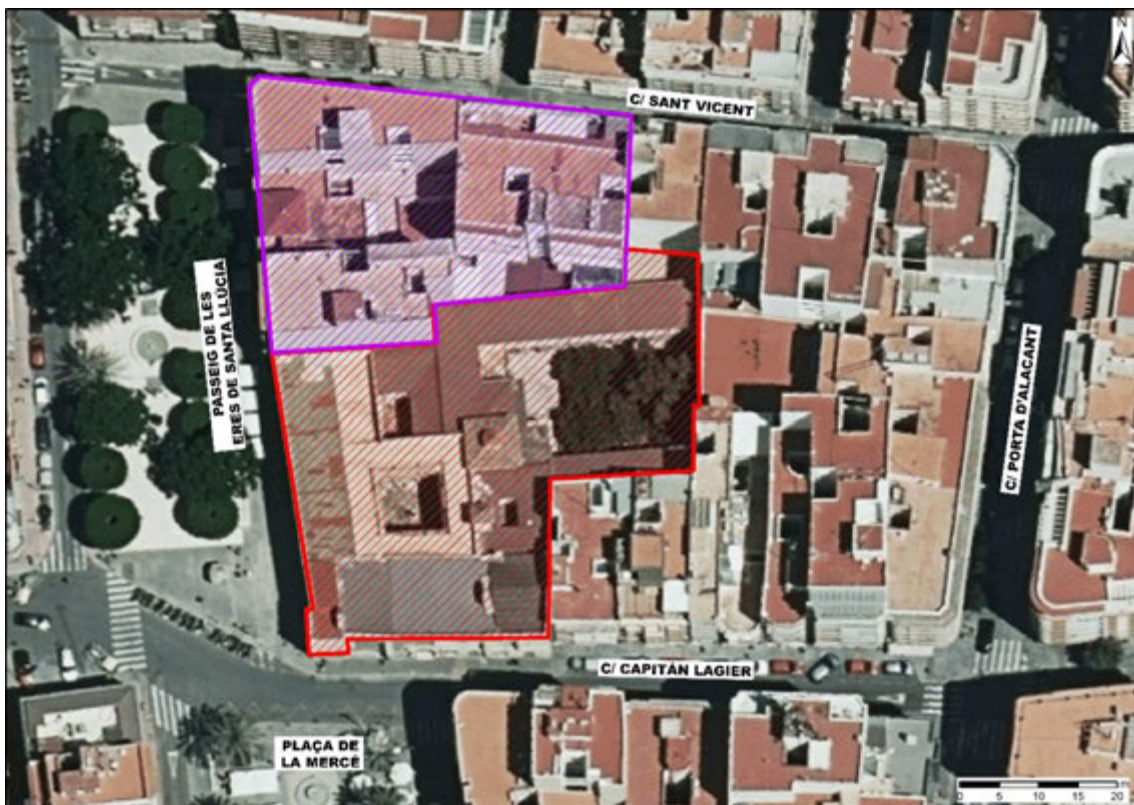
El bien patrimonial conocido como Convento de la Merced – Clarisas es el resultado de la evoluci3n hist3rica del inmueble desde las primeras construcciones asentadas en el solar a mediados del siglo XII hasta la actualidad, habiéndose producido importantes ampliaciones, reformas y remodelaciones. En origen, el espacio ocupado por los baños árabes se limitaba a la zona septentrional del actual inmueble sito en el nº 14 del *Passeig de les Eres de Santa Llúcia*. No obstante, tras la conquista cristiana, su conversi3n en lugar de culto, pasando a denominarse con el tiempo como Monasterio de Santa Lucía de la Orden de la Merced, y su posterior transformaci3n a mediados del siglo XIX en Convento de las Clarisas fue incrementando el espacio ocupado por el bien patrimonial hasta alcanzar todo el solar que abarca el actual inmueble.

Figura 72. Vista aérea del actual bien patrimonial (en rojo) y del espacio donde se ubicaba la antigua iglesia del siglo XVII (en morado), destruida en 1936.

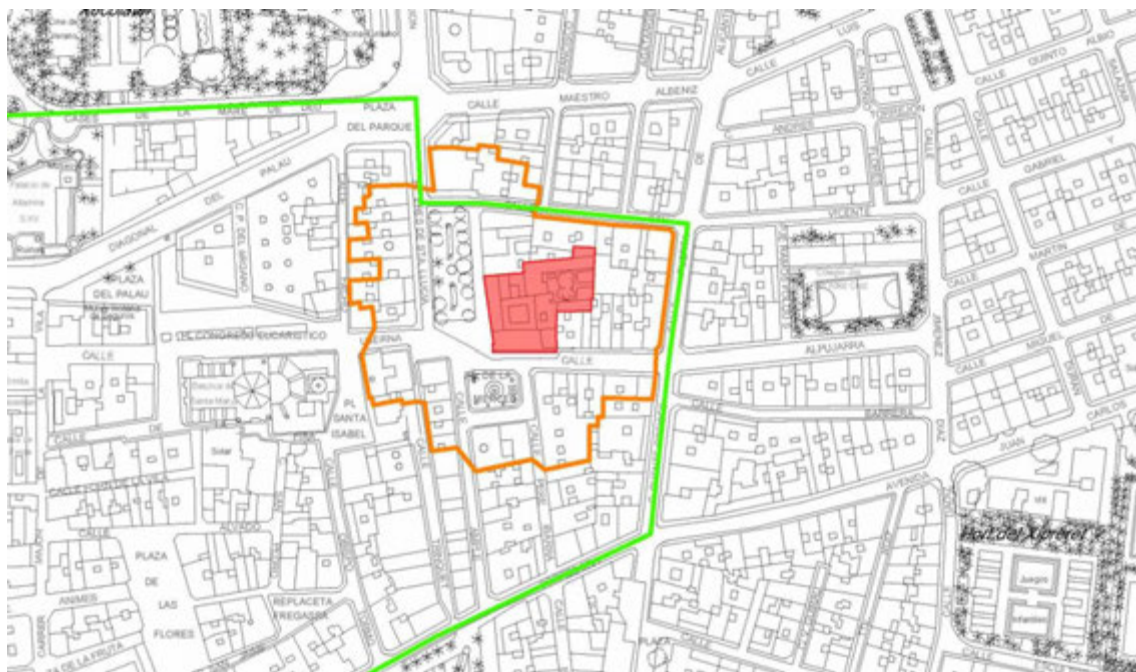
Figura 74. Plano con el bien patrimonial (en rojo), el entorno de protecci3n (en naranja) según la delimitaci3n en los Planes Especiales de Protecci3n (art. 39 de la Ley de Patrimonio Cultural Valenciano) y perímetro de presunci3n arqueol3gica (en verde), que coincide con el área de vigilancia arqueol3gica AVA-1 Recinto Histórico.

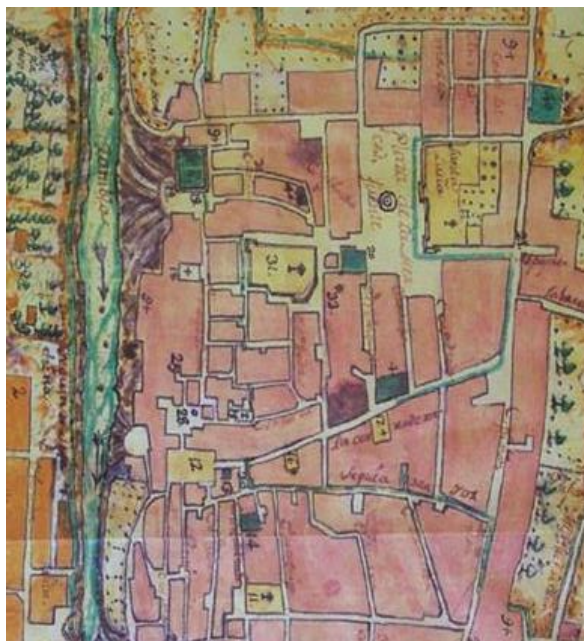
Figura 76. Plano de la Vila Murada de Elche a finales del S. XVIII, Porras.

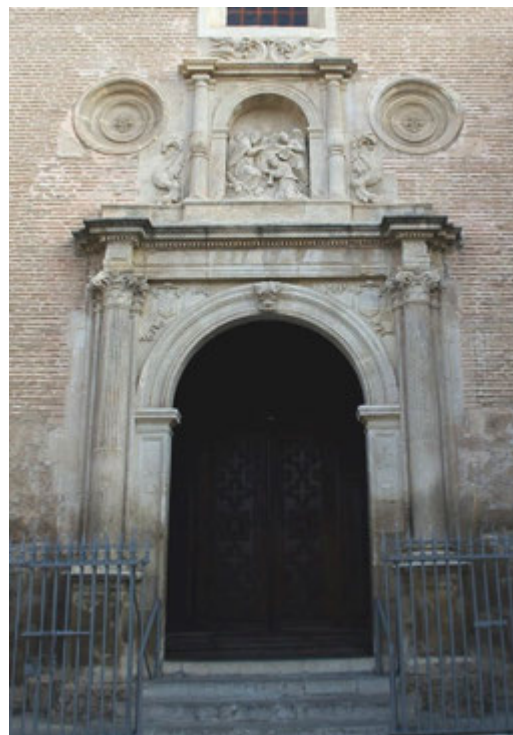
Figura 81. Comparativa con la portada de la parroquia de San Ildefonso de Granada.

En cuanto a la autoría de esta portada, no existen datos ciertos al respecto. Según una teoría del arquitecto Marius Beviá, existe una similitud más que casual de esta obra con una portada relativamente alejada geográficamente. Se trataría de la portada de la iglesia de San Ildefonso de Granada, trazada por Diego de Siloé y esculpida por Juan de Alcántara en el año 1554. Sin establecer una autoría directa de la de Santa Lucía al Maestro granadino, no resultaría exagerado según el arquitecto el asegurar que pudiera ser obra de algún artífice surgido de su taller, teniendo en cuenta la corriente renacentista que llegó a estas tierras desde Castilla a través de Andalucía. El estudio del posible itinerario de esta corriente (Burgos-Toledo-Granada-Murcia-Elche) parece más que probable, siendo muy posible la autoría por parte de un artesano formado en la escuela granadina cerca del maestro Diego de Siloé.

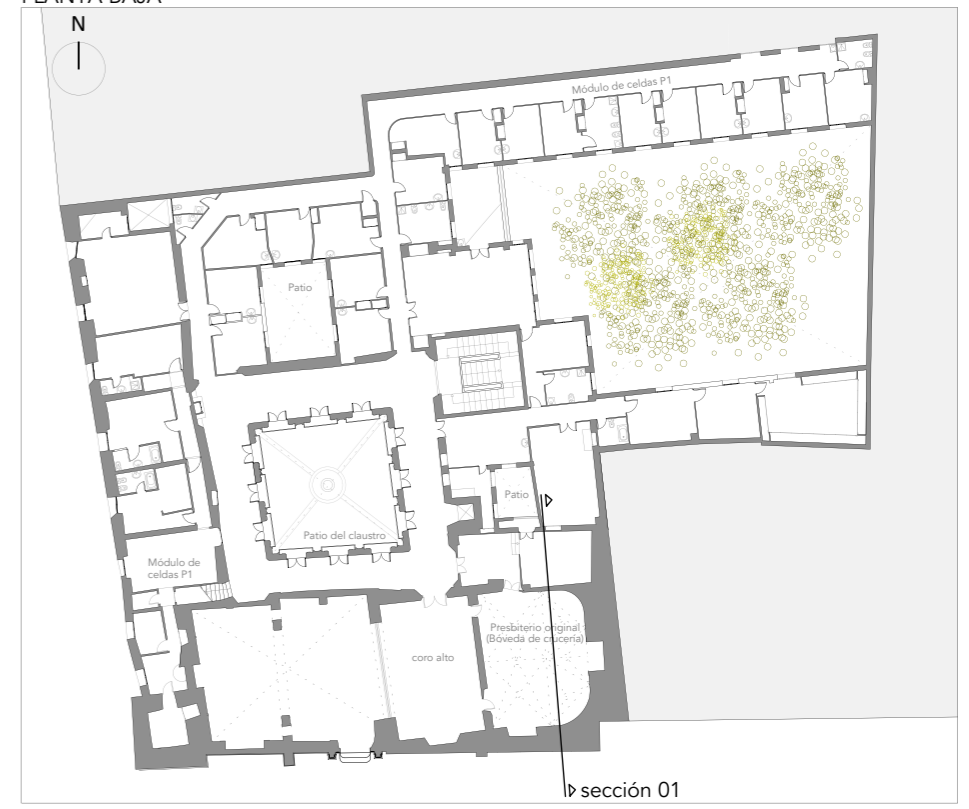
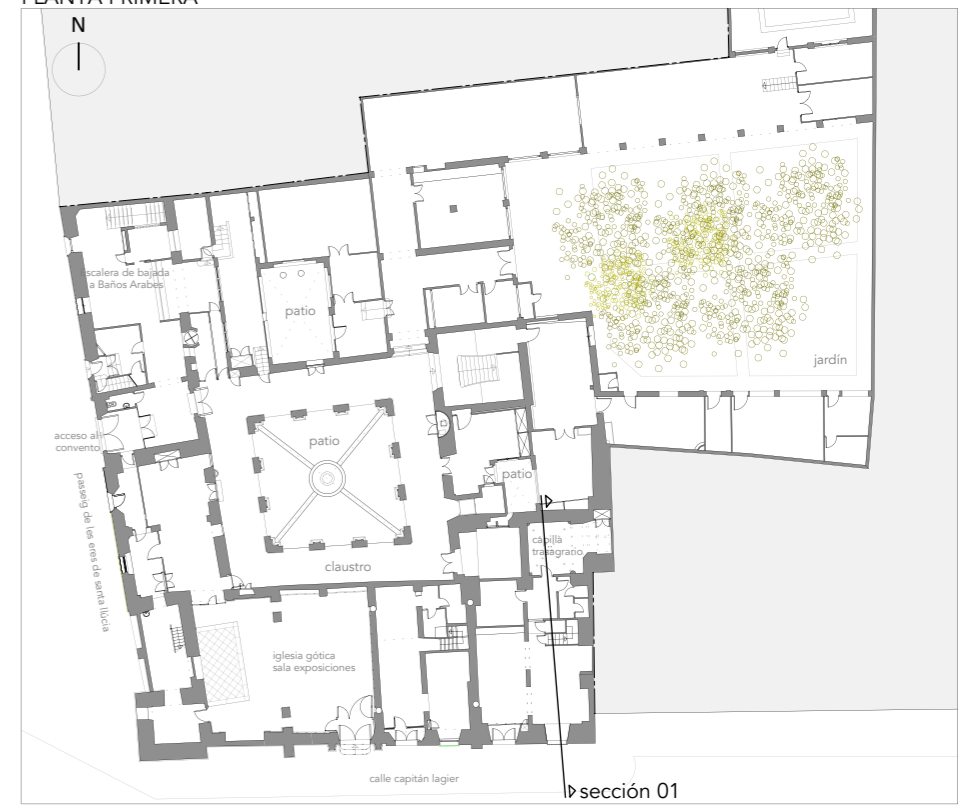
SECCION 01 | Sección transversal de la iglesia gótica por la Capilla de los Condes de Torrellano (Capilla trassagrario). Alzado del presbiterio original tras las catas murarias de la intervención arqueológica realizada en 2018 por ALEBUS - Patrimonio Histórico.

08 Secci3n transversal iglesia g3tica

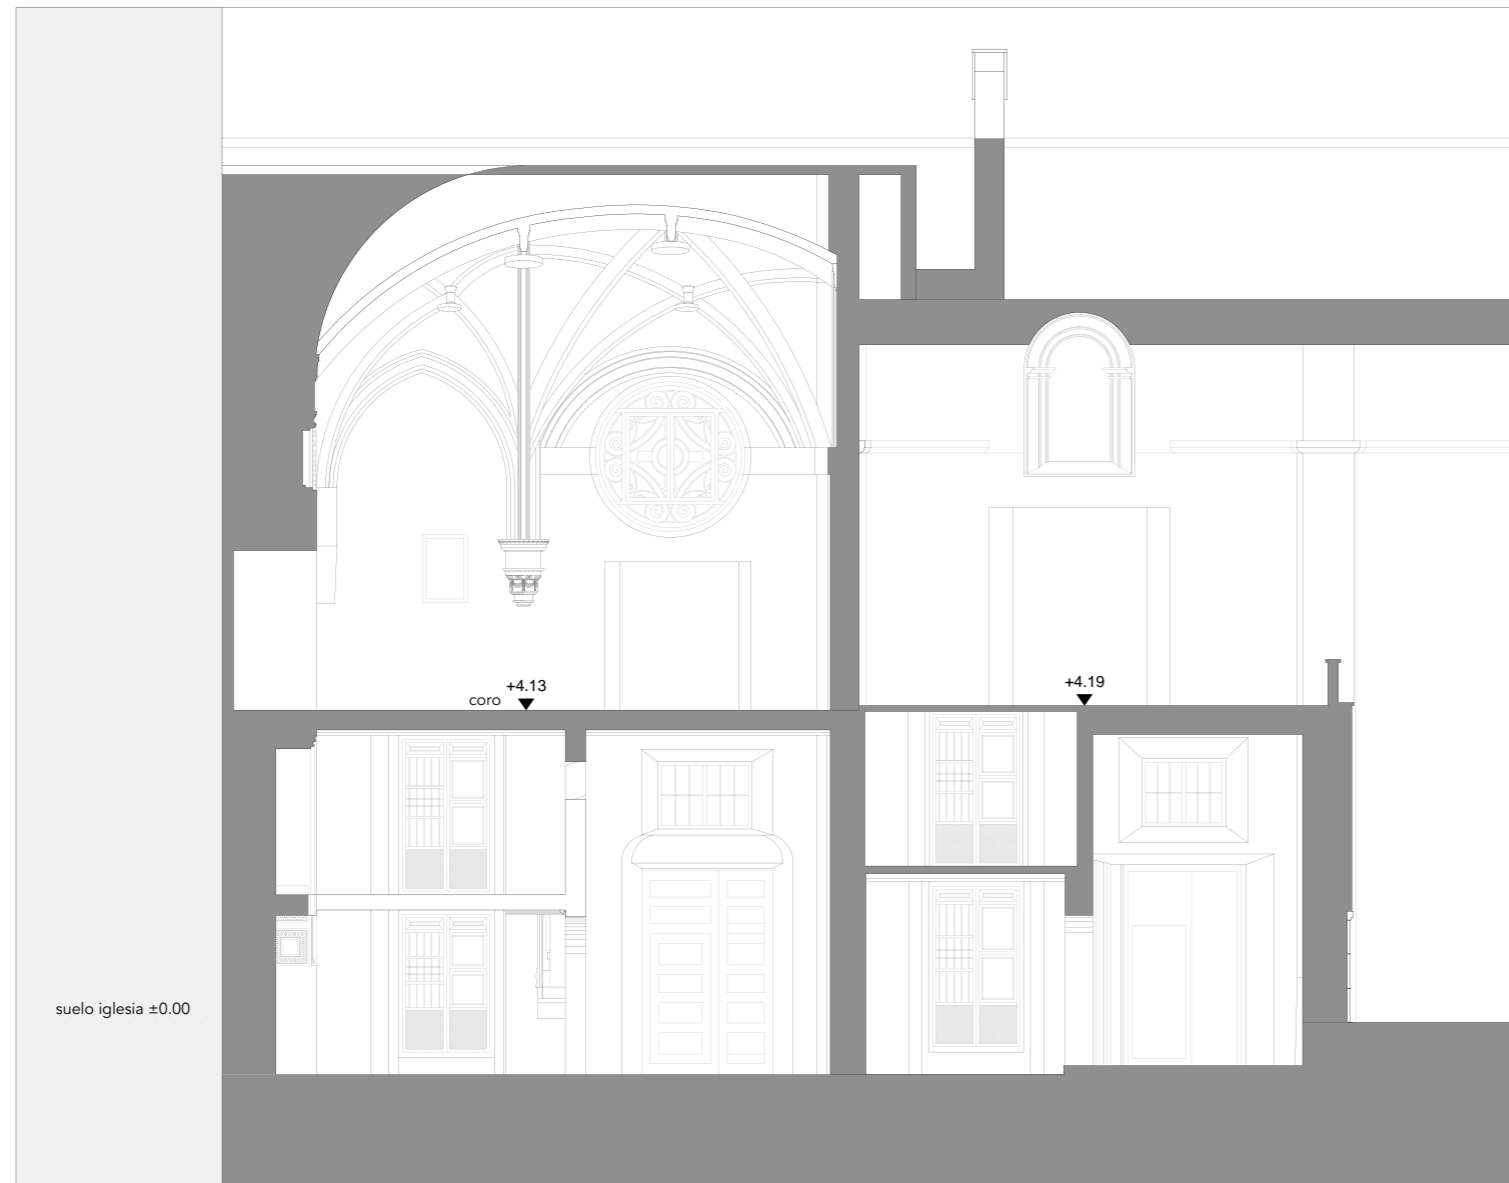
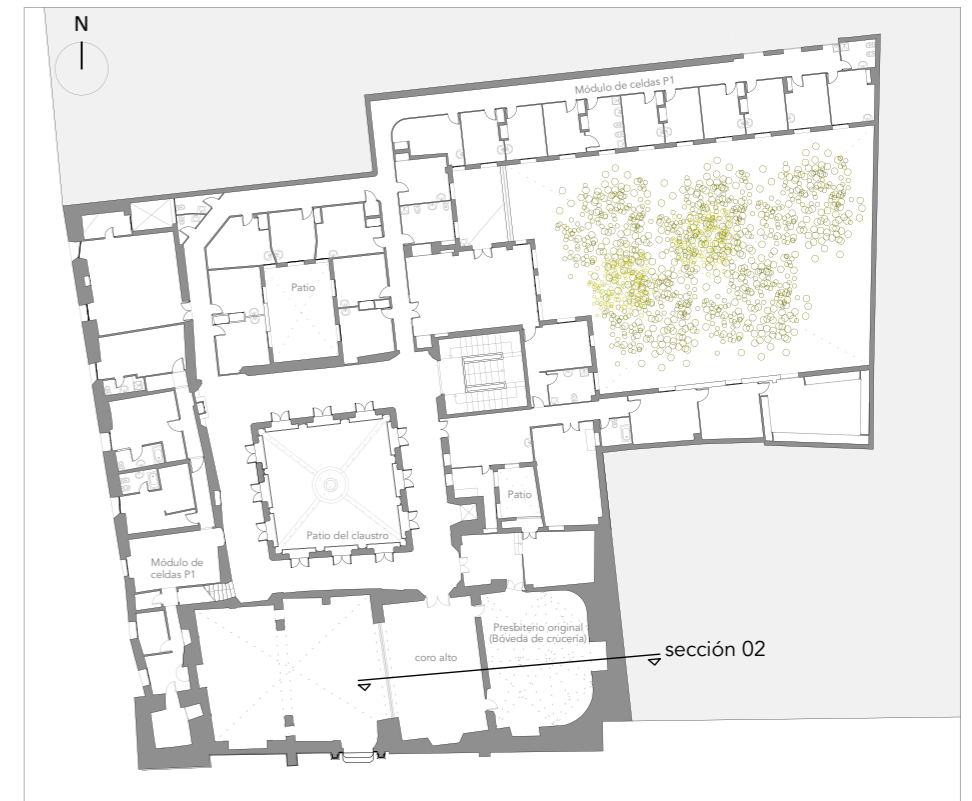
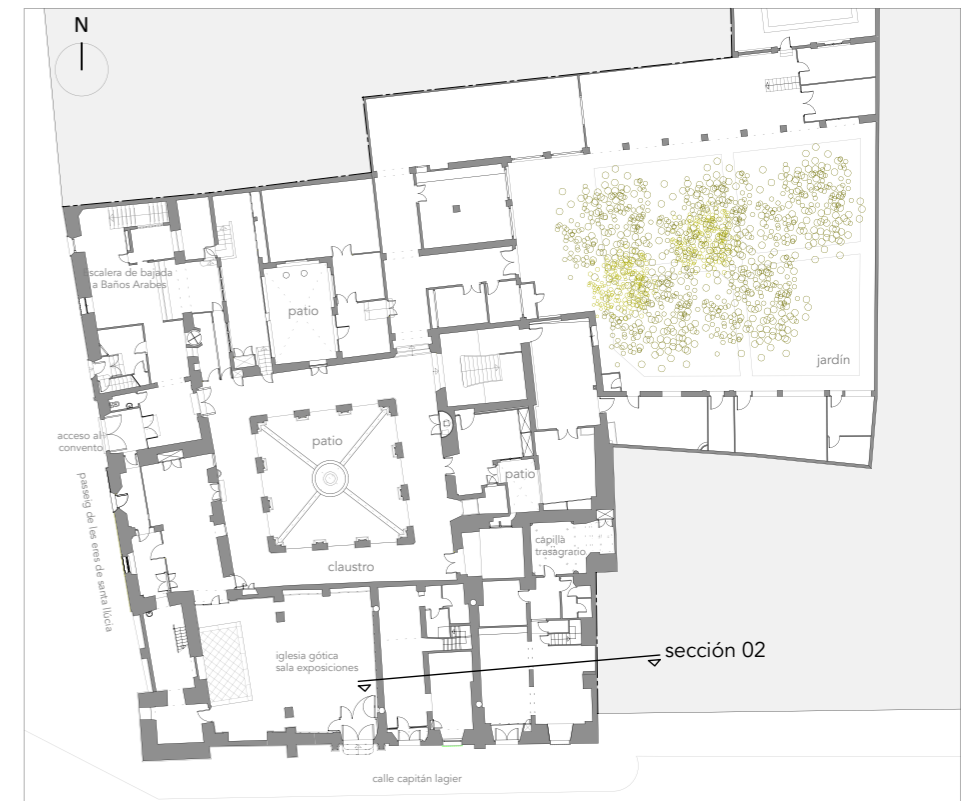
SECCION 02 | Sección longitudinal de la iglesia gótica

09 Secci3n longitudinal iglesia g3tica
